Keselamatan dan Proteksi Baterai Sepeda Motor Listrik: Studi Kasus Analisis Kegagalan Pada Insiden Kebakaran Kapal Motor Penumpang (KMP) Tranship 1

R. Hanggoro Ananta Khrisna^{1,2*}, Yanto¹, Arka Dwinanda Soewono²

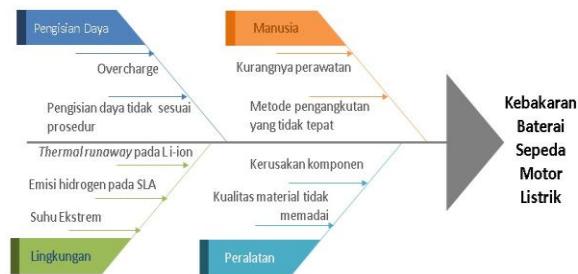
Gambar 2. Diagram *fishbone* – kebakaran baterai sepeda motor listrik

Seperti yang ditunjukkan pada Gambar 2, diagram *Fishbone* untuk menganalisis faktor-faktor yang dapat menyebabkan kebakaran baterai sepeda motor listrik telah disusun berdasarkan hasil diskusi dengan insinyur dan teknisi sepeda motor listrik dan kajian dokumen teknis terkait baterai kendaraan listrik. Diagram fishbone menunjukkan berbagai kategori penyebab kebakaran baterai, termasuk kesalahan manusia, proses pengisian daya yang tidak tepat, metode pengangkutan yang tidak sesuai prosedur, kondisi lingkungan ekstrem, kualitas material yang kurang baik, dan kerusakan peralatan. Setiap elemen ini dapat berkontribusi terhadap risiko kebakaran.

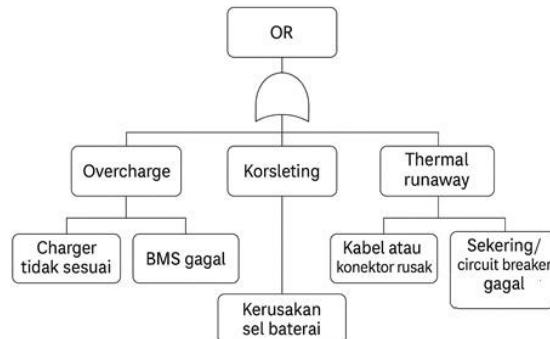
Gambar 3. Fault Tree Analysis – kebakaran baterai sepeda motor listrik

Untuk memetakan logika hubungan antar kejadian penyebab kebakaran baterai sepeda motor listrik, *Fault Tree Analysis* (FTA) dilakukan dan hasilnya diilustrasikan pada Gambar 3. Diagram FTA ini menunjukkan bahwa kebakaran pada baterai kendaraan listrik dapat terjadi karena satu

atau lebih penyebab, yang saling tidak bergantung. Hubungan *OR gate* di bagian atas menunjukkan bahwa cukup satu dari penyebab seperti *overcharging*, korsleting, atau *thermal runaway* dapat memicu kejadian utama. Penyebab lebih lanjut ditelusuri seperti kegagalan *Battery Management System* (BMS), pemakaian *charge adaptor* yang tidak sesuai, kerusakan konektor, atau kegagalan sekering yang menambah risiko terjadinya insiden baterai terbakar atau meledak. Pendekatan FTA ini akan menjadi basis untuk mengidentifikasi dan memitigasi risiko secara sistematis.
