Kajian Aspek Penyebab Masalah Operasional Pompa Sirkulasi Asam yang Berkaitan dengan *Black Out* dan *Forced Shut Down* di Area Menara Absorpsi Pabrik Pembuatan Asam Sulfat

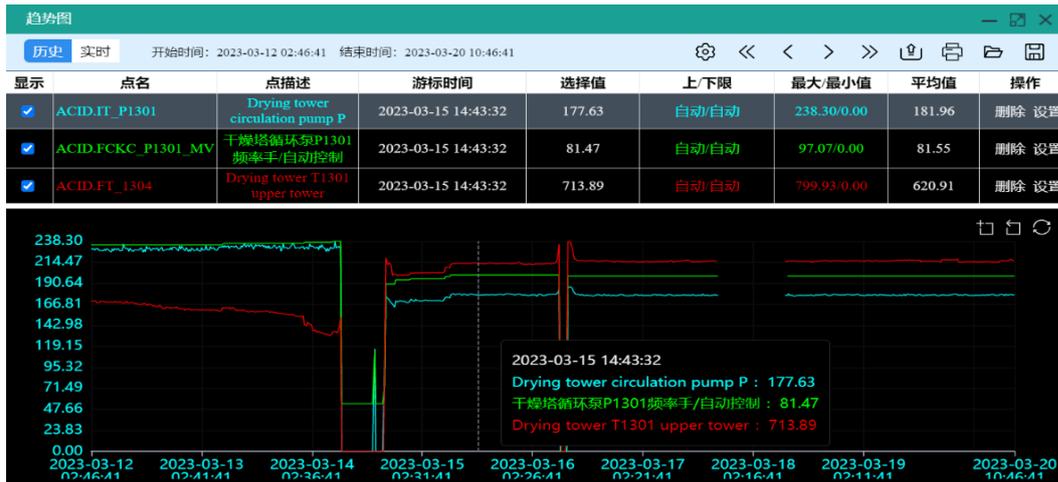
Gambar 6.
Grafik kinerja pompa asam *Drying Tower* P1301 sebelum dan sesudah diganti mesin yang baru.

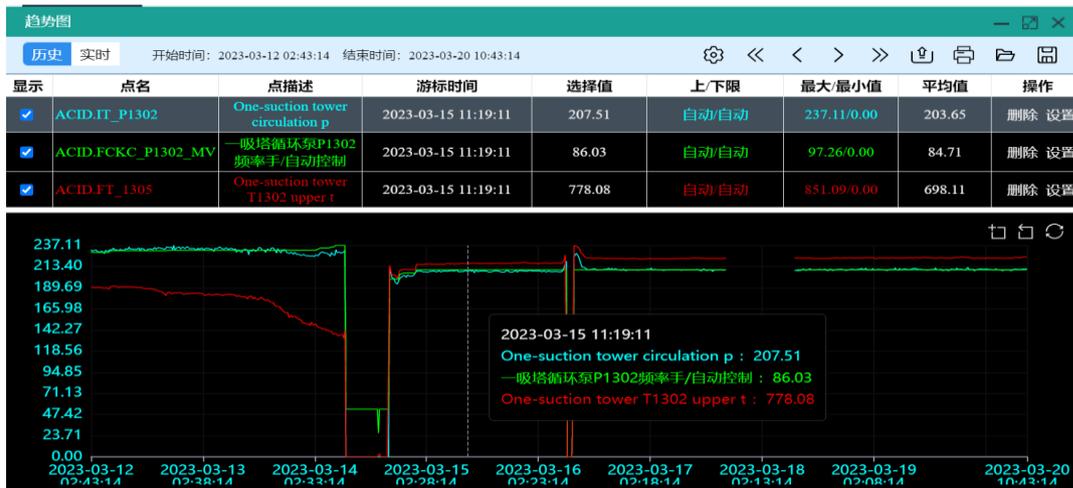
Gambar 7.
Grafik kinerja pompa asam *Intermediate Absorption Tower* P1302 sebelum dan sesudah diganti dengan mesin yang baru.

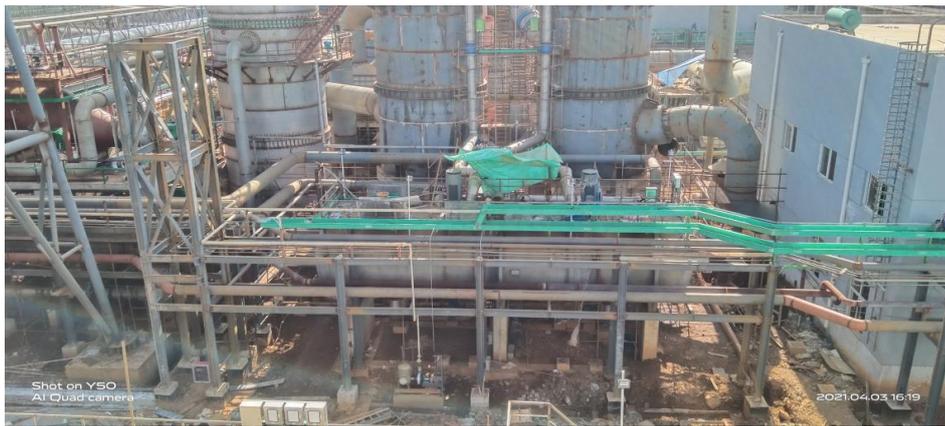
Gambar 9.

- b) Kedua, sepanjang jalur perpipaan dari pompa asam menuju ketiga absorption tower didominasi pipa vertikal dan sama sekali tidak ada check valve (Gambar 7). Proses forced shut down yang berlangsung sangat singkat ini, ditambah dengan tidak adanya check valve di jalur perpipaan tersebut akan mengakibatkan impeller dan shaft pompa menerima beban aliran balik dari pipa vertikal menuju absorption tower. Terlebih lagi jika terjadi black out secara mendadak, arus listrik menuju ketiga pompa langsung terputus total, semua cairan asam di dalam pipa akan langsung mengalir berbalik arah menuju pompa dengan laju sebesar laju alir keluar dari pompa, sehingga mengakibatkan beban yang diterima impeller dan shaft pompa lebih besar lagi. Fenomena ini dapat mengurangi ketahanan shaft di kemudian hari, dan dapat mengakibatkan deformasi impeller.

Jalur perpipaan dari tiga pompa asam di tangki sirkulasi asam V1301 menuju tiga absorption tower di Pabrik Asam Sulfat PT XYZ

Kemudian, dapat diajukan penambahan UPS atau genset manual cadangan yang terhubung pada ketiga pompa asam, yang bertujuan untuk memberikan waktu tambahan yang diperlukan untuk menurunkan frekuensi pompa secara bertahap hingga pompa dapat berhenti dengan aman. Alternatif lainnya, dapat juga ditambahkan sistem *emergency power* untuk pompa asam sekaligus untuk beberapa mesin lainnya yang bertegangan tinggi untuk mencapai tujuan proteksi yang lebih komprehensif. Jika sudah terpasang UPS atau genset manual cadangan untuk ketiga pompa asam Fasilitas *Drying & Absorption* Pabrik Asam Sulfat PT XYZ, untuk pompa asam maupun mesin lainnya yang dioperasikan dengan daya yang besar, perlu lebih diperhatikan alokasi waktu henti yang diperlukan saat menyusun prosedur standar operasional *forced shut down*. Proses *shut down* khusus mesin berputar bertegangan tinggi (dalam studi kasus ini yaitu P1301, P1302, dan P1303) diusahakan tidak kurang dari 15 menit. Akan lebih baik lagi jika ketiga pompa tersebut dioperasikan untuk sirkulasi asam secara internal sistem selama 30 menit setelah proses produksi berhenti total, dalam laju alir beban kerja minimal pompa, untuk melakukan proses pendinginan seluruh pipa dan pompa secara perlahan.

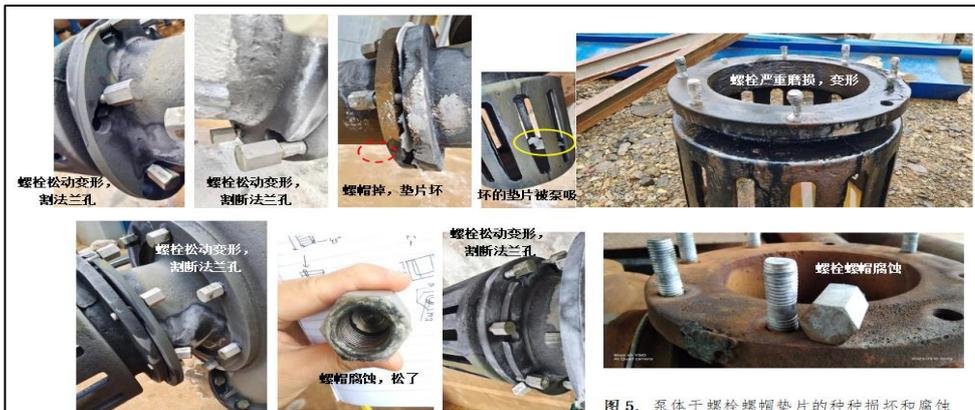
Gambar 10.

- 3. Pada 14 Maret 2023, dilakukan kegiatan maintenance untuk mengganti pompa P1301 dan P1302. Sebagaimana tertera dalam laporan maintenance, ditemukan bahwa beberapa baut pada cage inlet pompa telah putus, hilang, berubah bentuk, dan terjadi erosi pada cage (lihat Gambar 8). Shaft sleeve kedua pompa juga tererosi parah hingga rata di beberapa bagian (lihat Gambar 9 dan Gambar 10).

Tingkat kerusakan yang dialami oleh cage pompa P1301 dan P1302.

Beberapa saran perbaikan diajukan untuk mengatasi terjadinya permasalahan yang sama kedepannya. *Bolt cap* pada *inlet cage* pompa dapat dilas ke badan pompa untuk mencegah dislokasi pada baut, yang berefek memberikan proteksi lebih lanjut pada *cage* pompa agar tidak mengalami erosi akibat gesekan dengan baut yang longgar. Disarankan untuk dipasang *check valve* di dekat jalur pipa keluaran setiap pompa untuk melindungi *impeller* dan *shaft* dari *back flow* cairan asam sulfat saat pengurangan frekuensi pompa.

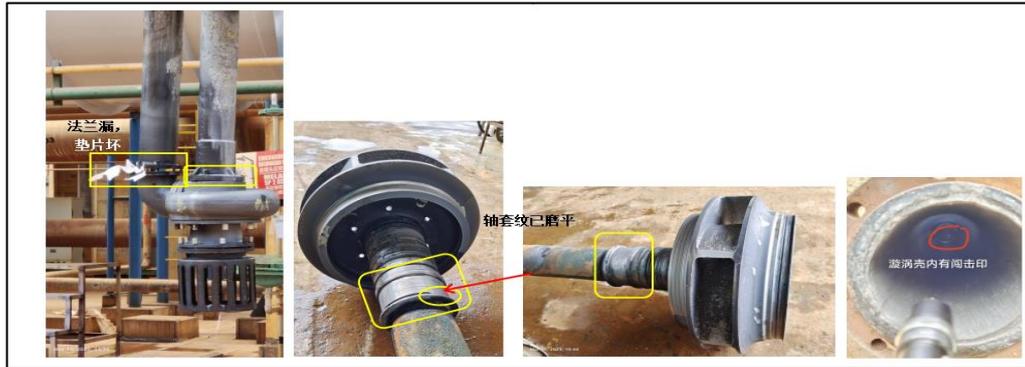
Gambar 11.

Tingkat kerusakan yang dialami oleh *shaft* pompa P1301.

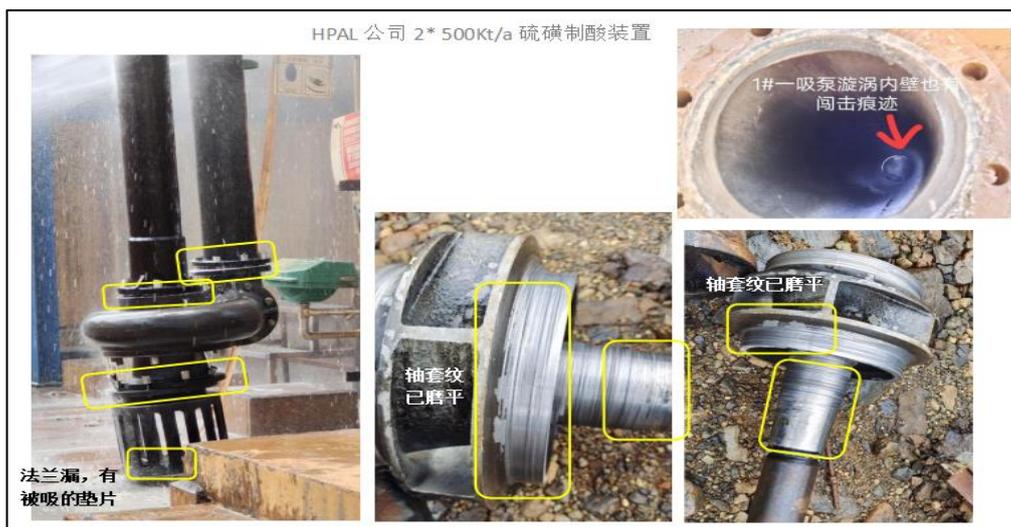
Gambar 12.

Tingkat kerusakan yang dialami oleh *shaft* pompa P1302
