## ANALISIS KERUSAKAN DAN KEKUATAN TANGKI GFRP SLUDGE TANK PADA KILANG MINYAK SAWIT

### Abstrak

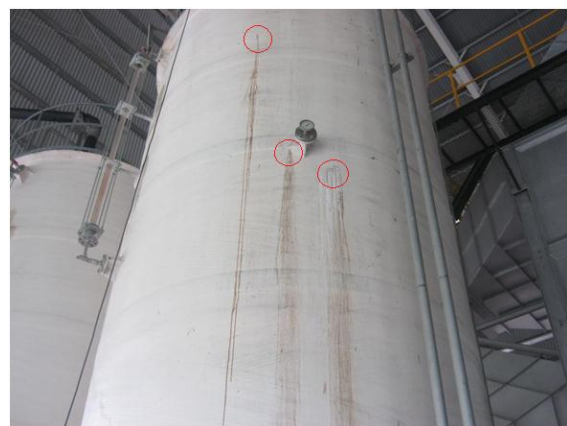
Gambar 2. Kebocoran tangki GFRP *sludge tank*

Tangki-tangki pemroses minyak sawit berjumlah 11 unit pada kilang minyak sawit di Provinsi Kalimantan Timur dipasang sejak 2012. Tiga dari 11 unit tangki tersebut adalah tangki *sludge tank* yang ukurannya masing-masing 45 m<sup>3</sup>. Setelah dua tahun beroperasi, satu dari tiga unit tangki *sludge tank* mengalami kerusakan. Kerusakan berupa rembesan bocor pada beberapa titik di bodi tangki seperti ditunjukkan lingkaran merah pada Gambar 2.

Berdasarkan peristiwa tersebut, solusi untuk melakukan rekondisi tangki adalah dengan penambahan lapisan baru beberapa lamina GFRP sebagai lapisan penahan zat kimia (*chemical barrier*) menggunakan serat acak CSM yang lebih banyak menyerap resin yang basis matriksnya memiliki ketahanan suhu operasional yang lebih tinggi, dalam hal ini adalah resin vinil ester. Resin vinil ester memiliki ketahanan suhu operasional hingga 140 °C [3, 5] sehingga aman terhadap suhu *sludge palm oil* yang dapat mencapai 90 °C atau bahkan lebih. Tambahan lamina baru yang akan dibahas dalam bab 3.2 nanti selain berfungsi untuk mengatasi kebocoran juga berfungsi sebagai lapisan GFRP yang tahan terhadap suhu operasional lebih tinggi dari disain semula (> 80 °C) dan sekaligus resin yang tahan terhadap *chemical attach* fluida korosif termasuk minyak sawit.

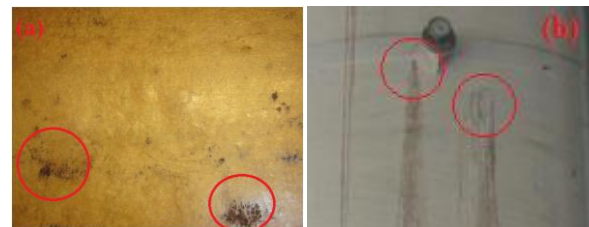
Gambar 4. Permukaan dinding dalam (a) dan luar (b)

tarik dan modulus elastisitasnya menurun. Sifat material menuju ke sifat getas (*brittle*). Suhu yang lebih tinggi daripada suhu operasional secara visual menyebabkan warna material GFRP mengalami perubahan dari semula berwarna natural yang bersifat tembus cahaya (*translucent*) menjadi lebih menguning dan gelap. Peristiwa perubahan warna ini mirip dengan peristiwa pelapukan (*aging*) oleh UV yang terkandung dalam spektrum cahaya matahari. Jika UV menyebabkan putus rantai ester yang menyebabkan kekerasan material meningkat namun diiringi dengan degradasi kekuatan dan elastisitas serta sifat getas, maka suhu *overheat* juga menunjukkan gejala yang mirip yakni kekerasan yang meningkat diiringi dengan sifat getas. Kekerasan Barcol dinding tangki bagian dalam 60 dan dinding luar 55 menunjukkan adanya peningkatan kekerasan. Kekerasan Barcol pada saat material selesai diproduksi berkisar 40-50 [16]. Sifat keras dan getas terutama pada permukaan dinding bagian dalam ini menjadi penyebab bocornya tangki.

Gambar 4 memperlihatkan permukaan dinding bagian dalam (a) dan luar (b) tangki GFRP *sludge tank* yang mengalami kebocoran, sedangkan Gambar 5 adalah hasil

investigasi cacat visual tangki berupa *wrinkle* dan kantong resin dalam kasus yang lain [6]. Kejadian cacat *wrinkle* dan kantong resin yang berupa rongga udara (*voids*) menjadi penyebab timbulnya cacat. Lapisan matriks di atas gelembung udara dan telah mengalami pengerasan namun getas karena suhu *overheat* oleh pengaruh gerakan aliran sirkulasi fluida di dalam tangki menyebabkan retaknya area seperti ditunjukkan Gambar 5 (a) dan (b) menjadi area seperti ditunjukkan Gambar 4 (a). Lapisan yang retak (*crack*) tersebut diikuti dengan permukaan mengelupas seperti kulit jeruk (*orange peel*), kawah kecil pada permukaan lapisan (*pinhole*), dan lubang kecil-kecil yang menyerupai lubang jarum/ porositas (*porosity*). Cacat-cacat yang terjadi pada lapisan penahan zat kimia tersebut tersebut merembet ke lapisan yang lebih dalam lagi menuju dinding luar karena terjadinya *debonding* antara matriks dengan serat penguat pada bagian lapisan yang mengandung cacat *wrinkle* dan kantong resin sehingga akhirnya terjadilah kebocoran seperti yang diperlihatkan Gambar 4 (b).

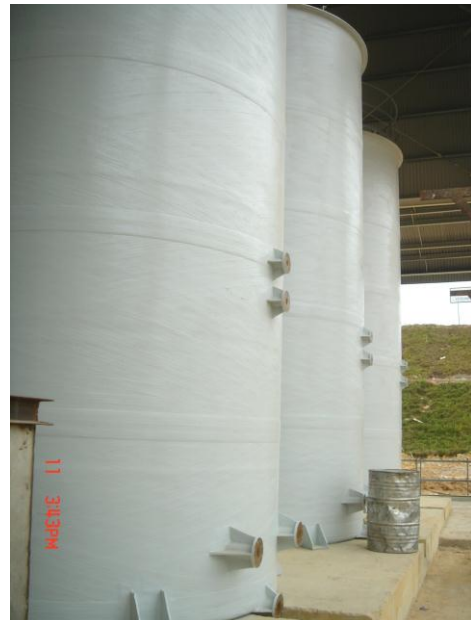
Gambar 6. Hasil rekondisi tiga unit tangki

Berdasarkan uraian penyebab kerusakan dan tinjauan kekuatan struktur tangki tersebut, maka langkah rekondisi perbaikan semua tiga unit tangki GFRP *sludge tank* diputuskan adanya tambahan lamina baru baik pada dinding bodi maupun dinding dasar di bagian dalam menggunakan lapisan penahan zat kimia (*surfacing veil*) dan lima lamina *E-glass* 450 g/m<sup>2</sup> CSM dengan matriks vinil ester. Sementara itu di bagian *knuckle* selain lima lapis tersebut akan ditambahkan lagi 10 lamina untuk melengkapi jumlah tebal 15 mm. Proses pengerjaan lamina baru dilakukan secara manual seperti yang ditunjukkan Gambar 1 (a). Hasil rekondisi ketiga tangki diperlihatkan Gambar 6.

- 2) Kekuatan struktur bodi tangki dan bagian lengkungan sambungan antara bodi dengan dasar (*knuckle*) menurut standar ASTM D3299 masih belum memenuhi syarat kekuatan. Penambahan kekuatan struktur yang dilakukan sekaligus berfungsi sebagai tindakan rekondisi tangki terhadap kebocoran.
- 3) Ketiga unit tangki wajib direkondisi dengan penambahan lapisan baru di bagian dalam dinding dan dasar tangki secara manual pekerjaan tangan. Tambahan lapisan baru tersebut adalah *surfacing veil* dan lima lamina E-glass CSM 450 g/m<sup>2</sup> dengan matriks resin vinil ester. Tambahan sepuluh lamina lagi diberikan pada lapisan *knuckle*.
