## Perawatan Korektif Dinding *Draft tube* dan Katup Kupu-kupu Pada Pembangkit Listrik

Canda Lesmana Ginting<sup>1\*</sup>, Djoko Setyanto<sup>1</sup>

<sup>1</sup>Program Studi Program Profesi Insinyur, Fakultas Teknik, Universitas Katolik Indonesia Atma Jaya, Jakarta 12930, Indonesia

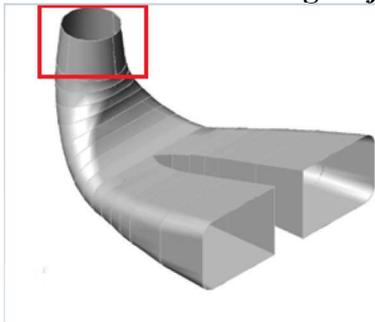
**Gambar 1.**

Gambar area dinding *draft tube* yang akan melakukan perawatan

Dinding *draft tube* segmental dengan dua aliran keluar (dual output flow) yang digunakan pada sebuah pembangkit listrik tenaga air (PLTA). *Draft tube* ditanam di dalam gua atau struktur bawah tanah, sebuah lokasi yang dirancang untuk melindungi struktur dari kondisi lingkungan luar dan memberikan kestabilan. Lokasi gua tersebut berada di area operasi pembangkit yang berfungsi untuk mengalirkan air keluar dari turbin sambil menunggu sebagian energi tekanan sebelum air dibuang.

Pada dinding *draft tube*, material asli berupa baja karbon (ST 60) telah diganti dengan stainless steel SUS 304-L untuk meningkatkan ketahanan terhadap korosi di lingkungan basah dan lembap. Dimensi keseluruhan *draft tube* adalah 6.830 mm x 10.500 mm, dengan

berat total sekitar 19,2ton yang terdiri dari 15 segmen. Area yang ditandai dengan kotak merah merupakan bagian inlet (saluran masuk air) yang menjadi fokus utama dalam preventive maintenance. Perawatan rutin di area ini melibatkan inspeksi, pengelasan ulang jika ada kerusakan, dan perlakuan khusus pada permukaan untuk memastikan aliran air tetap lancar dan efisien. Desain melengkung dan segmentalnya dirancang untuk mempermudah pemasangan, perawatan, serta memberikan efisiensi aliran yang optimal.

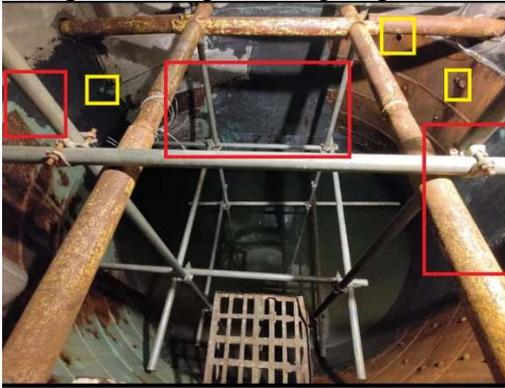
**Gambar 2.**

Gambar dinding *draft tube* yang mengalami korosi

Kondisi bagian dalam dinding *draft tube* pada MI Unit 1 UBP, di mana kotak merah menyoroti area dinding yang mengalami korosi parah akibat paparan air dalam waktu lama dan kurangnya perlindungan material. Kerusakan ini dapat menurunkan integritas struktural *draft tube*, sehingga diperlukan tindakan perbaikan seperti pelapisan ulang dan penggantian material dengan stainless steel SUS 304-L untuk meningkatkan ketahanan terhadap korosi. Sementara itu, kotak kuning menandai posisi *bolt anchor* yang rusak akibat korosi, yang berpotensi mengganggu kestabilan sambungan dan fungsi penahan struktur. Perbaikan pada *bolt anchor* meliputi penggantian komponen dengan bahan yang lebih tahan korosi atau perbaikan lokal melalui pengelasan dan pelapisan anti-karat. Kondisi ini menekankan pentingnya preventive maintenance secara rutin untuk menjaga keandalan struktur dan memastikan kinerja optimal sistem *draft tube*.

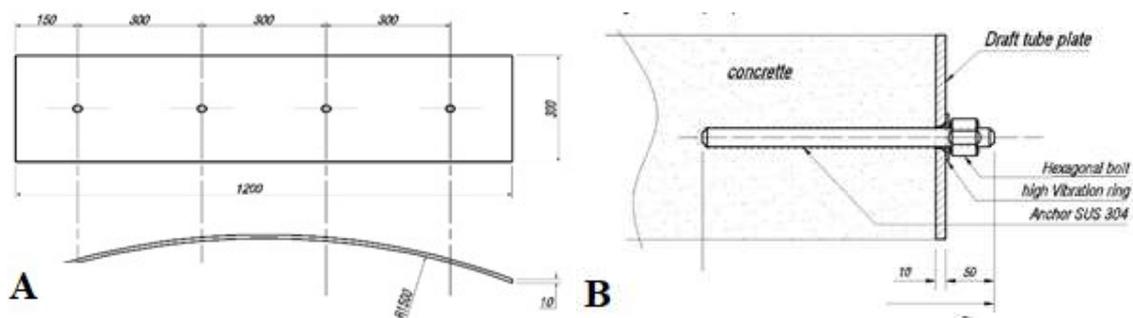
**Gambar 3.**

Sketsa gambar pelat dinding *draft tube* [a] dan *bolt anchor* [b]

Sketsa komponen utama dinding *draft tube*, yang terdiri dari pelat dinding *draft tube* [A] dan *bolt anchor* [B]. Komponen [A] adalah pelat baja melengkung yang berfungsi sebagai dinding utama *draft tube*, dirancang untuk menahan tekanan air yang keluar dari turbin. Pelat ini memiliki dimensi spesifik dengan jarak antar lubang yang diatur sedemikian rupa untuk memastikan distribusi beban yang merata. Pelat ini sering kali

dibuat dari material baja karbon seperti ST 60, tetapi dalam upaya meningkatkan ketahanan terhadap korosi, material ini dapat digantikan dengan stainless steel SUS 304-L.

Komponen [B] adalah bolt anchor, yang berfungsi untuk mengikat pelat *draft tube* pada struktur beton di sekitarnya. Desain *bolt anchor* mencakup baut heksagonal yang dilengkapi high vibration ring, untuk mengurangi dampak getaran dari aliran air atau operasi turbin. Anchor ini terbuat dari bahan tahan korosi, seperti SUS 304, untuk meningkatkan daya tahan terhadap lingkungan basah dan mencegah kerusakan akibat korosi. Sistem pemasangan ini dirancang agar kokoh dan dapat menahan gaya tarik serta tekanan yang terjadi selama operasi pembangkit listrik.

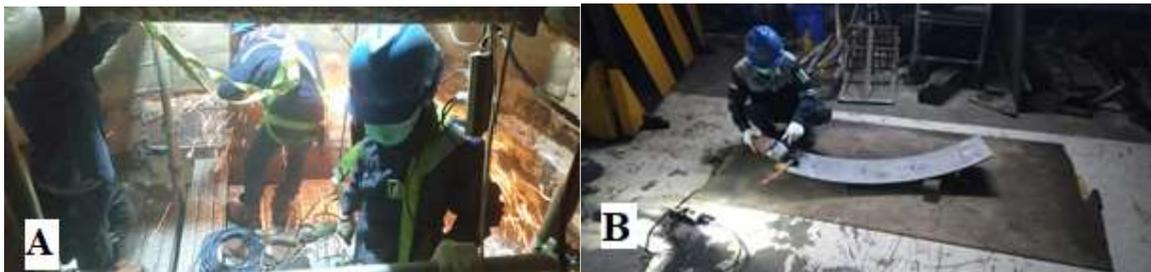
**Gambar 4.**

Pembongkaran dan pemasangan pelat dinding *draft tube* [a] proses pembuatan pelat dinding *draft tube* [b].

Pembongkaran dan pemasangan pelat dinding *draft tube* yang terdapat pada Gambar 4 [A] dilakukan di dalam area *draft tube*. Kegiatan ini melibatkan tenaga kerja terampil yang dilengkapi dengan alat pelindung diri (APD) lengkap untuk memastikan keselamatan selama proses berlangsung. Pembongkaran dilakukan secara hati-hati untuk menghindari kerusakan pada struktur sekitar. Tahapan ini meliputi pemotongan pelat lama yang telah mengalami korosi menggunakan alat potong presisi, seperti mesin gerinda atau pemotong plasma.

Proses pembuatan pelat dinding *draft tube* yang baru pada Gambar 4 [B]. Pelat ini dibuat dari bahan stainless steel SUS 304-L untuk menggantikan pelat lama berbahan baja karbon yang telah mengalami korosi. Proses ini mencakup pengukuran, pemotongan, dan pelengkungan pelat sesuai dengan desain segmental *draft tube*. Semua tahapan dilakukan dengan tingkat presisi tinggi untuk memastikan pelat yang dihasilkan sesuai dengan spesifikasi dan dapat dipasang dengan sempurna pada struktur *draft tube*.

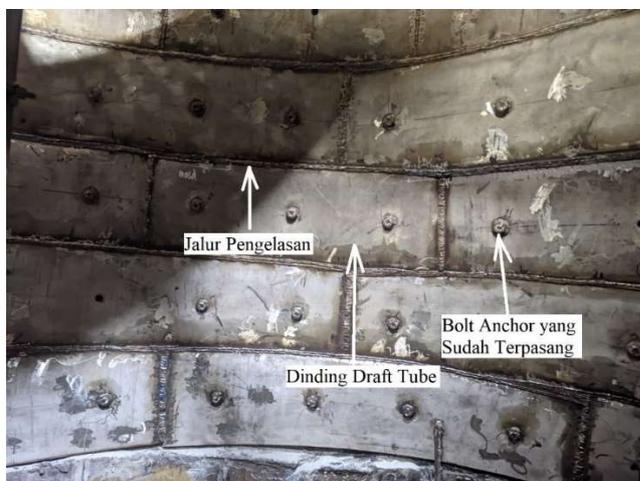
**Gambar 5.**

Hasil penggantian pelat dinding *draft tube*

Hasil dari dinding *draft tube* setelah proses perbaikan selesai dilakukan. Terlihat jalur pengelasan yang menghubungkan pelat-pelat dinding *draft tube*, di mana pengelasan dilakukan dengan teknik yang tepat untuk memastikan kekuatan sambungan serta ketahanan terhadap tekanan air dan getaran selama operasi turbin. Dinding *draft tube* terdiri dari pelat-pelat stainless steel SUS 304-L yang telah dipasang menggantikan pelat lama yang mengalami korosi, dengan desain segmental untuk mempermudah instalasi dan pemeliharaan. Selain itu, *bolt anchor* yang terbuat dari stainless steel berkualitas tinggi digunakan untuk mengunci pelat-pelat tersebut ke struktur beton sekelilingnya, memberikan stabilitas dan mencegah korosi. Proses ini memastikan bahwa *draft tube* dapat berfungsi optimal sebagai saluran pengeluaran air dari turbin, meminimalkan kebocoran, dan menjaga efisiensi operasional

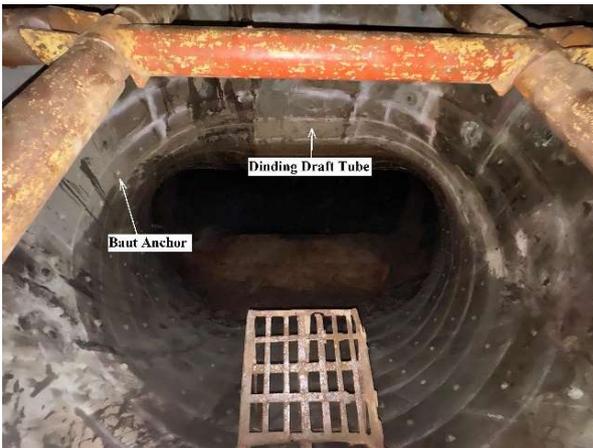
**Gambar 6**

Hasil akhir dinding *draft tube*

Setelah seluruh proses penggantian dan perbaikan selesai, *draft tube* di pembangkit listrik tenaga air (PLTA) kini telah diperkuat dan diperbarui dengan berbagai langkah penting. *Grouting* dilakukan pada dinding *draft tube* untuk mengisi celah-celah dan menambah stabilitas, sementara perbaikan *manhole* memastikan akses inspeksi yang kedap air dan andal. Pengujian *NDT* (*Non-Destructive Testing*) dilakukan untuk memastikan kualitas sambungan las dan integritas struktur, mendeteksi cacat tersembunyi yang mungkin mempengaruhi kinerja. Hasil akhirnya adalah *draft tube* baru yang terbuat dari stainless steel, dengan struktur yang lebih kokoh dan tahan korosi, sehingga mampu meningkatkan efisiensi operasional dan memperpanjang umur pakai sistem. Dengan pembaruan ini, PLTA dapat beroperasi dengan lebih aman dan optimal, mengurangi kebutuhan perawatan di masa mendatang.

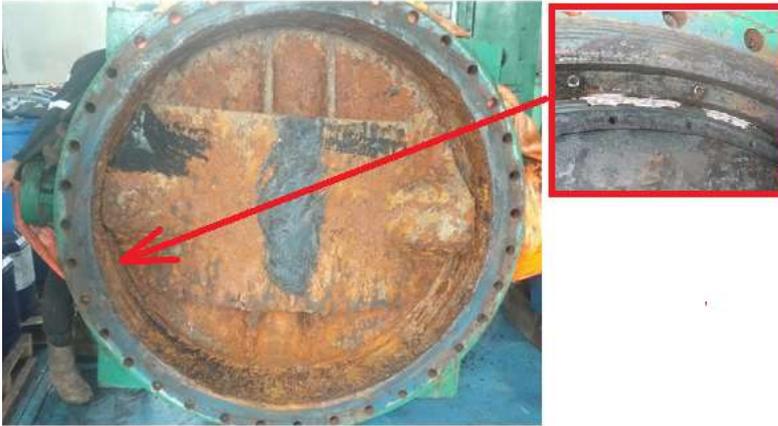
**Gambar 7**

Katup kupu-kupu mengalami korosi yang cukup parah

Kondisi katup kupu-kupu yang mengalami korosi yang cukup parah pada bagian dalam, dengan lapisan karat tebal yang terlihat jelas di permukaan logam, terutama pada area tengah dan tepi katup. Kerusakan ini mengindikasikan pemakaian jangka panjang terhadap fluida korosif atau lingkungan dengan kelembapan tinggi dan selalu terkena air tanpa perlindungan atau perawatan yang memadai. Penumpukan karat tersebut dapat menyebabkan deformasi pada permukaan cakram, mengurangi kemampuan katup untuk menutup rapat dan berpotensi mengakibatkan kebocoran. Selain itu, goresan dan keausan yang terlihat di area seal menunjukkan adanya gesekan atau kontak berlebihan yang mengganggu kinerja katup. Pada bagian ujung cakram, terlihat patahan yang disebabkan oleh karat yang meluas, sehingga meningkatkan risiko kegagalan struktural secara keseluruhan. Untuk mengatasi masalah ini, langkah perbaikan seperti pembersihan karat, pengelasan pada area yang rusak, penggantian seal yang aus, serta perbaikan pada cakram yang patah diperlukan. Sebagai tindakan pencegahan, penggunaan material tahan korosi, pelapisan anti-korosi, dan perawatan rutin dapat diterapkan untuk memperpanjang umur pakai katup dan menjaga kinerjanya tetap optimal.

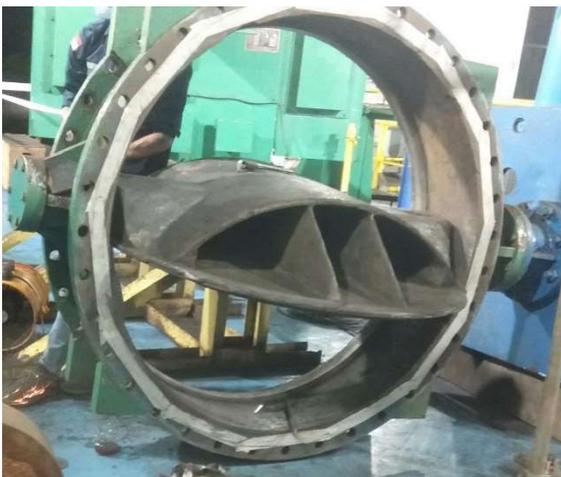
**Gambar 8.**

Proses perbaikan katup kupu-kupu

Proses perbaikan melibatkan beberapa tahap, dimulai dengan pengelasan ulang pada bagian yang rusak untuk memperbaiki struktur cakram dan mengembalikan fungsinya. Setelah pengelasan, dilakukan pengecekan kebocoran untuk memastikan bahwa area yang

diperbaiki tidak mengalami keretakan atau kebocoran yang dapat mempengaruhi performa katup. Proses pengecekan ini penting untuk memastikan bahwa katup kupu-kupu berfungsi dengan baik dan dapat menahan tekanan fluida sesuai spesifikasi.

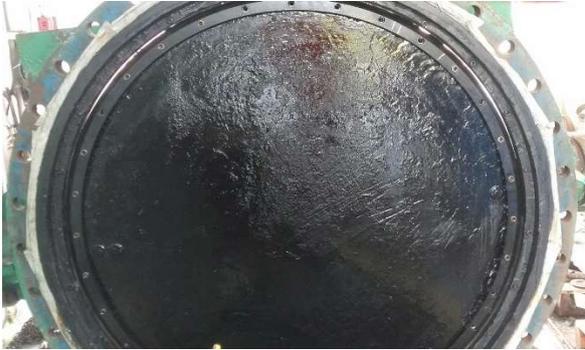
**Gambar 9.**  
Hasil perbaikan katup kupu-kupu

Proses pengecatan ulang memberikan perlindungan tambahan terhadap korosi, memastikan bahwa katup mampu bertahan lebih lama dalam menghadapi paparan air bertekanan tinggi dan lingkungan yang lembab. Cat hitam yang diaplikasikan juga terlihat menutupi seluruh permukaan katup secara merata, menunjukkan bahwa proses ini dilakukan dengan baik untuk memastikan tidak ada area yang terbuka yang rentan terhadap karat. Dengan hasil ini, katup kupu-kupu diharapkan dapat kembali berfungsi secara optimal, memberikan kontrol aliran yang baik dan memperpanjang umur pakai katup dalam sistem operasi.
