# Evaluasi Getaran pada Struktur Pelat Lantai Eksisting untuk Fungsi Gudang Penyimpanan

Dalam kegiatan ini, suatu kasus asesmen struktur pelat lantai dilakukan pada struktur bangunan gudang penyimpanan, yang merupakan struktur rangka momen baja dengan pelat lantai beton (*floordeck*). Pada bangunan ini, aktivitas sehari-hari yang terjadi adalah bongkar muat dan pemindahan barang ukuran sedang-besar dengan troli. Berdasarkan informasi dari pengguna bangunan, diketahui terdapat keluhan bahwa getaran yang terjadi dari aktivitas pada struktur lantai ini menyebabkan ketidaknyamanan pengguna. Maka asesmen berupa evaluasi getaran atau respon dinamik pada pelat lantai dilakukan dengan pengujian vibrasi dan beberapa pengujian pendukung lainnya.

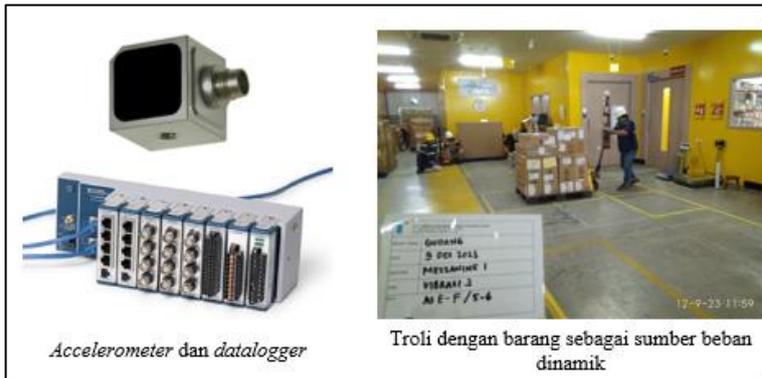
**Gambar 1.**

Accelerometer-datalogger dan troli dengan barang sebagai sumber beban dinamik

2. Pengujian vibrasi dengan *accelerometer* (**Error! Reference source not found.**)  
Pengujian vibrasi bertujuan untuk mengetahui tingkat kenyamanan struktur bagi pengguna terhadap getaran yang terjadi pada lantai struktur. Properti getaran berupa percepatan dapat direkam dengan sensor *accelerometer* dan *datalogger*. Sumber beban getaran berupa aktivitas bongkar muat dan pergerakan barang menggunakan troli.

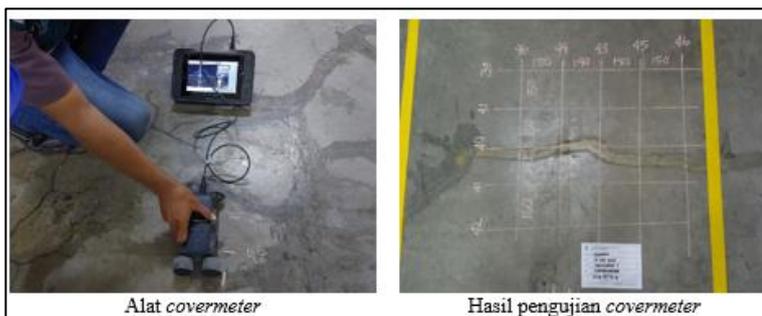
**Gambar 1.**

Alat covermeter dan contoh hasil pengujian covermeter

3. Pengujian *covermeter* (Gambar 1)  
Pengujian *covermeter* bertujuan untuk mendeteksi lokasi dan kedalaman tulangan terpasang (jarak *cover* atau selimut beton beton dari permukaan atas ke tulangan atas) pada pelat lantai.

Dari hasil pengujian *covermeter*, diketahui jarak selimut beton bervariasi pada rentang 19-47 mm dengan rata-rata 35,6 mm, yang mana menunjukkan bahwa tulangan terpasang lebih rendah dari nilai selimut sebesar 20 mm sesuai SNI 2847:2019 (semakin besar selimut, tulangan semakin rendah dari permukaan). Kondisi seperti ini umum ditemukan karena tulangan turun ketika pengecoran pelat dilakukan. Konsekuensi dari tulangan lebih rendah ini adalah berkurangnya kapasitas lentur dan meningkatnya kemungkinan retak pada permukaan atas. Hal ini dibuktikan dari banyaknya retak pada daerah tumpuan seperti disampaikan pada hasil pengamatan visual.

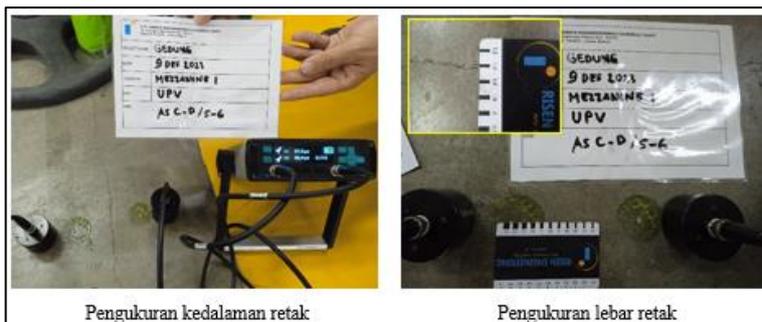
**Gambar 2.**

Pengukuran kedalaman retak dengan UPV dan pengukuran lebar retak.

4. Pengujian *Ultrasonic Pulse Velocity* (UPV) (Gambar 2)  
Pengujian UPV digunakan untuk mengukur kedalaman retak pada pelat lantai. Lebar retak juga diukur menggunakan penggaris lebar retak.

Berdasarkan hasil pengujian UPV dan pengukuran di beberapa titik acak, diketahui kedalaman retak bervariasi antara 26-113 mm dan lebar retak bervariasi antara 1,1-1,4 mm. Retak besar umumnya ditemukan pada daerah tumpuan seperti disampaikan pada hasil pengamatan visual.

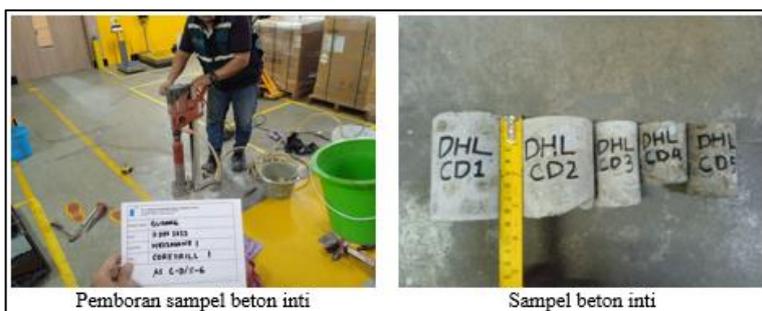
**Gambar 3.**

Pengambilan sampel beton inti (*core drill*) pada pelat lantai

5. Pengujian mutu beton dengan mengambil sampel beton inti (Gambar 3)  
Pengujian ini merupakan pengujian destruktif dengan mengambil sampel beton inti (*core drill*) dengan mesin bor. Sampel kemudian diuji tekan di laboratorium untuk mengetahui kuat tekan beton eksisting sehingga dapat dibandingkan dengan kuat tekan rencana.

Hasil pengujian tekan pada 5 sampel beton diolah untuk mendapatkan mutu beton ekuivalen ( $f'_c$  ekuivalen) seperti yang disajikan pada 9. Dari as built drawing diketahui pelat lantai memiliki mutu desain K350 ( $f'_c = 29,05$  MPa). Hasil pengujian menunjukkan bahwa nilai mutu beton rata-rata 22,74 MPa dan nilai  $f'_c$  ekuivalen sebesar 17,39 MPa bernilai lebih kecil dibandingkan mutu desain, namun menjadi catatan bahwa sampel beton ini diambil dari struktur yang sudah terdapat cacat retak akibat gaya dalam dan bergetar, sehingga kemungkinan kuat tekan sudah mengalami penurunan. Nilai  $f'_c$  ekuivalen 17,39 MPa tersebut digunakan dalam analisis pemodelan struktur eksisting.

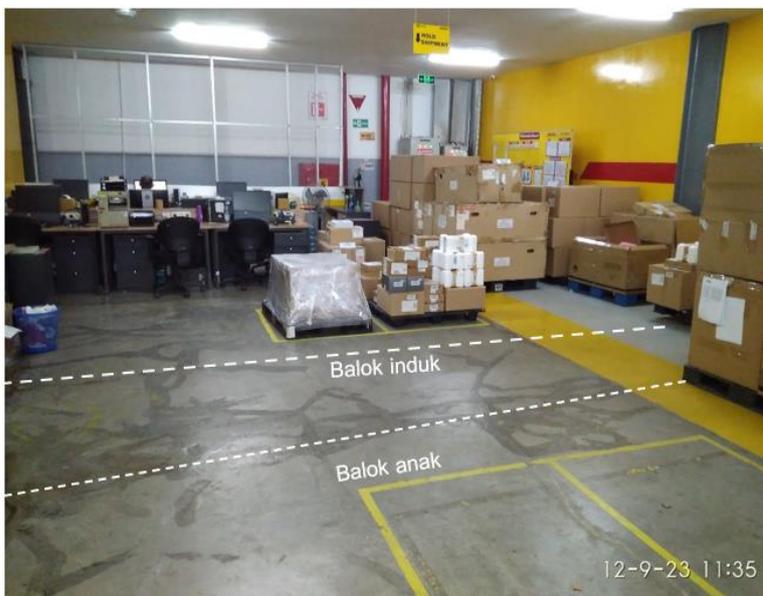
Area gudang yang diperiksa (*mezzanine*) merupakan tempat bongkar muat barang yang mana cukup banyak terjadi pergerakan barang-barang berdimensi besar yang dipindahkan dengan troli. Secara umum, retak ditemukan di daerah tumpuan balok seperti contoh diperlihatkan pada Gambar 4. Sketsa retak pada area as D-E-F/5-6 diperlihatkan pada Gambar 5. Adanya retak struktural pada pelat lantai mengurangi kekakuan dari struktur yang efeknya adalah struktur menjadi lebih lentur sehingga menjadi salah satu penyebab getaran terasa berlebih dan memberikan ketidaknyamanan.

**Gambar 4.**  
Retak pada area balok anak As B-C/5-6 Lt. *Mezzanine* 1

temuan hasil pengamatan visual. Retak juga dapat terjadi akibat beban impact dari aktivitas bongkar muat barang yang terus berulang. Maka, langkah pertama yang perlu dilakukan adalah menginjeksi retak-retak tersebut dengan grouting sebelum perbaikan lebih lanjut dilakukan.

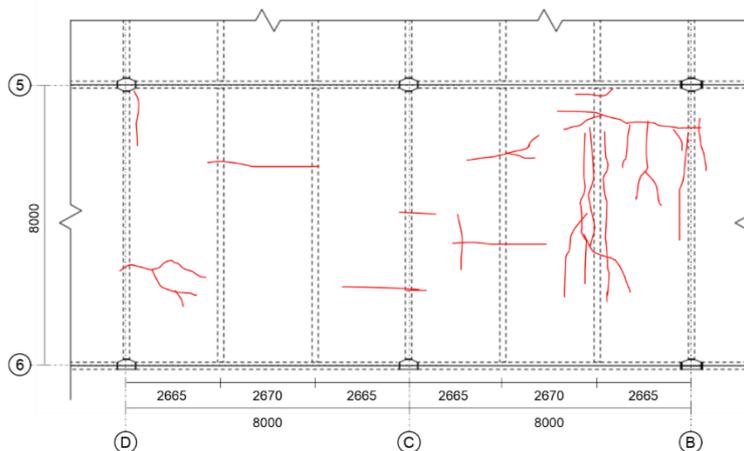
**Gambar 5.**  
Sketsa retak pada area As D-E-F/5-6 Lt. *Mezzanine* 1

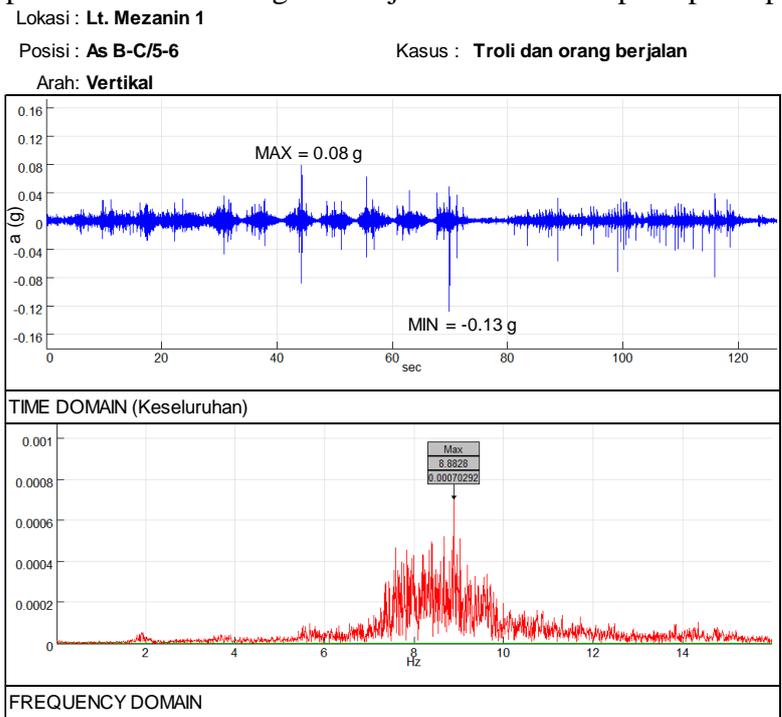
**Gambar 6.**  
Contoh Hasil Pengujian Vibrasi

barang sehingga dapat merepresentasikan aktivitas sehari-hari yang terjadi pada gudang ini. Hasil dari pengujian vibrasi berupa rekaman percepatan dalam domain waktu dan dapat diperoleh nilai percepatan puncak. Kemudian data ditransformasikan ke dalam domain frekuensi sehingga dapat diperoleh frekuensi alami utama dari struktur. Contoh hasil pengujian vibrasi diperlihatkan pada Gambar 6. Rekapitulasi dari hasil pengujian vibrasi disajikan pada **Error! Reference source not found.**

Berdasarkan hasil pengujian vibrasi di **Error! Reference source not found.** diperoleh frekuensi aktual rata-rata sebesar 8,11 Hz dengan percepatan absolut maksimum sebesar 0,2g (20%g). Kedua nilai tersebut diplot pada grafik batasan toleransi yang direkomendasikan untuk kenyamanan manusia (AISC, 2023) seperti diperlihatkan pada Gambar 7, di mana untuk struktur gudang ini dapat dianggap masuk dalam kategori jembatan dalam ruangan (*indoor footbridges*). Untuk kategori tersebut, pada rentang 4-8 Hz memiliki batas percepatan puncak maksimum sebesar 1,5%g. Hasil pengujian yang diperoleh sebesar 20%g berada jauh di atas batas percepatan puncak maksimum tersebut.

Frequency actual      **8.88** Hz

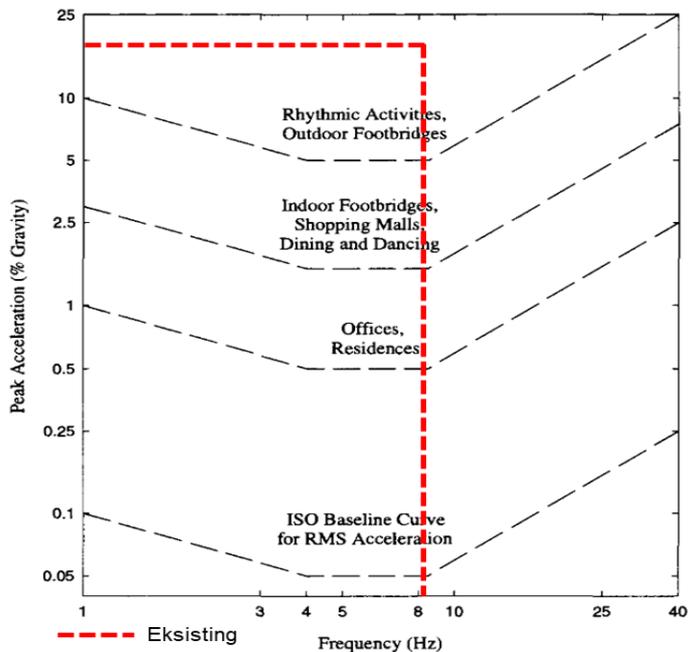
**Gambar 7.**

Batasan toleransi yang direkomendasikan untuk kenyamanan manusia  
(Sumber: AISC *Steel Design Guide* 11, 2003)

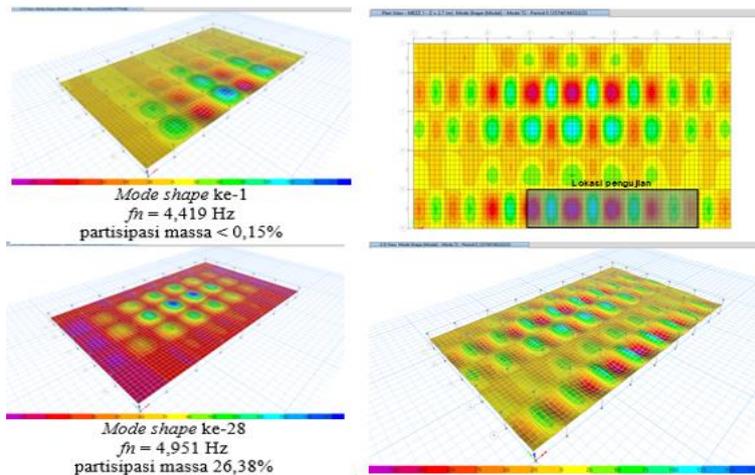
**Gambar 10.**

Analisis modal atau *eigenvalue* dilakukan untuk memperoleh frekuensi alami ( $fn$ ) struktur. Hasil analisis modal ini berupa daftar pola ragam getar (*mode shape*) dengan berbagai bentuk sesuai partisipasi massa vertikal. Sebagai contoh ditampilkan *mode* ke-1 sebagai *mode* utama ( $fn = 4,419$  Hz) dan *mode* ke-28 sebagai mode dengan partisipasi massa terbesar ( $fn = 4,951$  Hz). Namun pada kedua *mode* tersebut, besar frekuensi dan lokasi deformasinya tidak sesuai dengan nilai frekuensi pengujian (8,11 Hz) dan lokasi pengujian. Pemilihan *mode shape* dilakukan hingga didapatkan frekuensi dan lokasi deformasi yang sesuai dengan hasil pengujian, yaitu pada mode ke-72 ( $fn = 7,952$  Hz) seperti ditampilkan pada Gambar 10.

*Mode Shape* ke-72 Pemodelan Struktur Eksisting ( $fn = 7,952$  Hz)

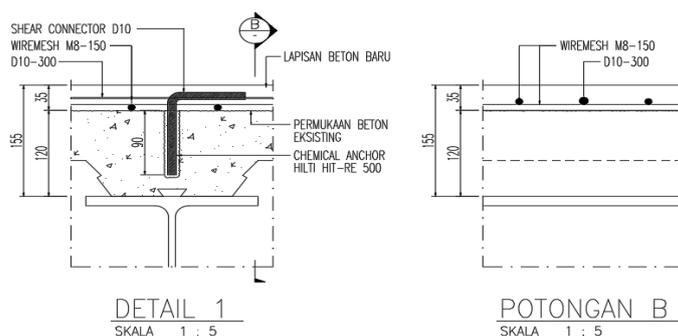
**Gambar 11.**

Detail perbaikan dengan penambahan ketebalan pelat 3,5 cm

Masalah kedua yang ada terkait kenyamanan adalah percepatan puncak maksimum yang dirasakan ketika aktivitas bongkar muat barang dilakukan. Secara teoritis, upaya untuk mengurangi percepatan puncak dapat dilakukan dengan dua cara, yaitu (1) meningkatkan massa; (2) meningkatkan frekuensi alami atau kekakuan. Rekomendasi perbaikan yang dipilih adalah dengan cara menambah lapisan beton dan penulangan di atas pelat eksisting sebesar 3,5 cm sehingga ketebalan total pelat menjadi 15,5 cm (tebal efektif 13 cm) seperti diperlihatkan pada Gambar . Selain dapat menambah massa struktur dan meningkatkan kekakuan struktur pelat, metode ini juga sekaligus memperbaiki permasalahan retak dan kapasitas tulangan eksisting yang tidak memenuhi dengan menambah tulangan baru.

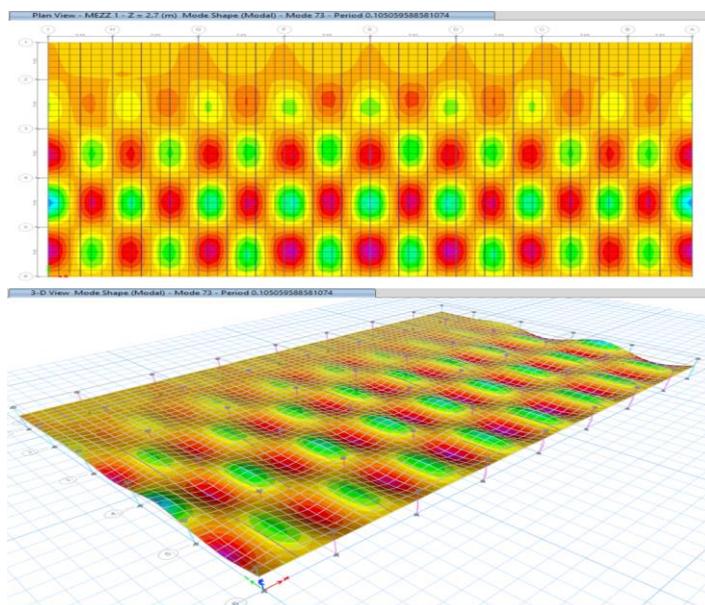
**Gambar 12.**

Berdasarkan pemodelan struktur eksisting, dilakukan modifikasi pada ketebalan pelat menjadi 15,5 cm sesuai dengan rencana perbaikan. Analisis modal kembali dilakukan untuk memperoleh perkiraan frekuensi struktur setelah perbaikan. Berdasarkan pencarian *mode shape* yang serupa dengan struktur eksisting, untuk struktur dengan perbaikan diperoleh pada mode ke-73 ( $f_n = 9,518$  Hz) seperti ditampilkan pada Gambar 1.

Mode Shape ke-73 Pemodelan Struktur Perbaikan ( $f_n = 9,518$  Hz)

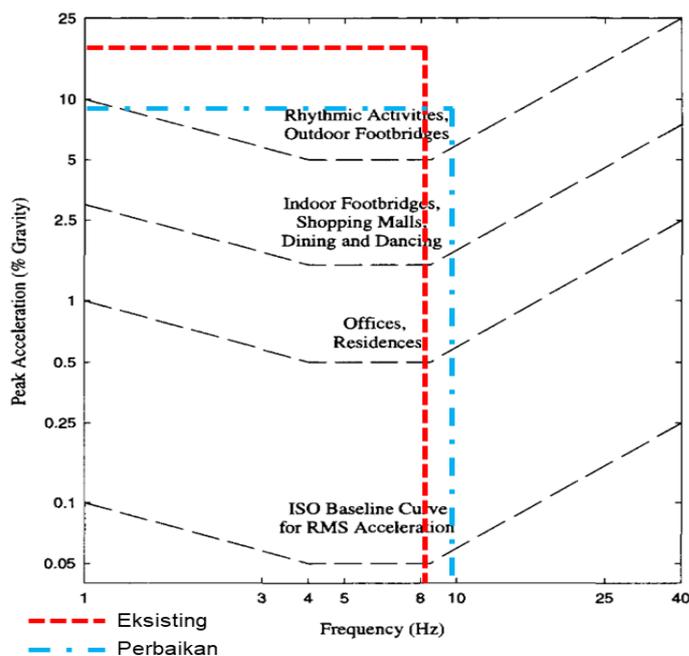
**Gambar 13.**

Perbandingan kondisi eksisting dan perbaikan pada grafik batasan toleransi kenyamanan

Berdasarkan grafik batasan toleransi di Gambar 3, kondisi setelah perbaikan masih berada di atas batasan, namun sudah lebih mendekati ke batasan untuk kondisi jembatan luar ruangan (*outdoor footbridges*). Pada kasus ini, cukup sulit untuk memaksakan penurunan puncak percepatan lebih rendah lagi, karena jika menambah ketebalan lagi akan memiliki potensi bahaya dalam aspek kekuatannya serta perkuatan yang dibutuhkan semakin banyak dan menjadi kurang efisien. Maka, rekomendasi perbaikan dengan penambahan ketebalan pelat sebesar 3,5 cm dengan reduksi hingga menjadi sekitar 1/4 kali percepatan eksisting ini dirasa sudah cukup untuk memberikan kenyamanan lebih baik dibandingkan kondisi sebelumnya.
