## Kegagalan Beton Akibat Campuran Air Berlebih

Dodi Mardotillah\*, Jimmy Chandra

Program Studi Program Profesi Insinyur, Fakultas Biosains, Teknologi, dan Inovasi,  
Universitas Katolik Indonesia Atma Jaya, Jalan Jenderal Sudirman 51 Jakarta 12930

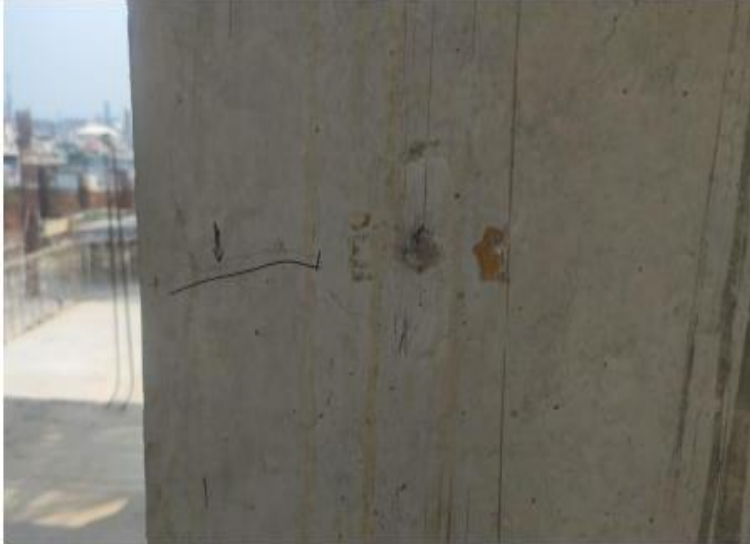
**Gambar 2**

Keretakan terjadi pada kolom

1. Pentingnya pengawasan dalam proses desain campuran beton, agar bahan-bahan yang digunakan sesuai dengan standar.
2. Pemilihan agregat mempengaruhi kekuatan susut beton
3. Campuran beton akan mempengaruhi mutu beton
4. Jumlah air yang terlalu banyak sangat berpengaruh untuk hasil beton
5. Disarankan agar diperkuat dengan support baja
6. Beberapa elemen harus di bongkar agar mutu beton dapat tercapai

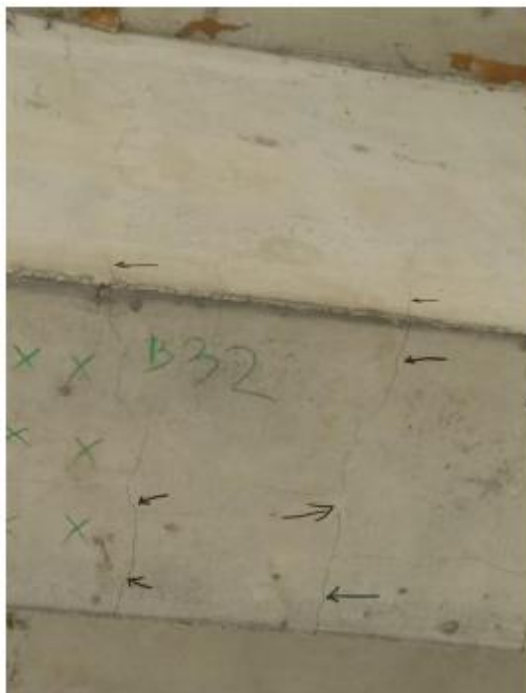
**Gambar 3**

Keretakan terjadi pada balok

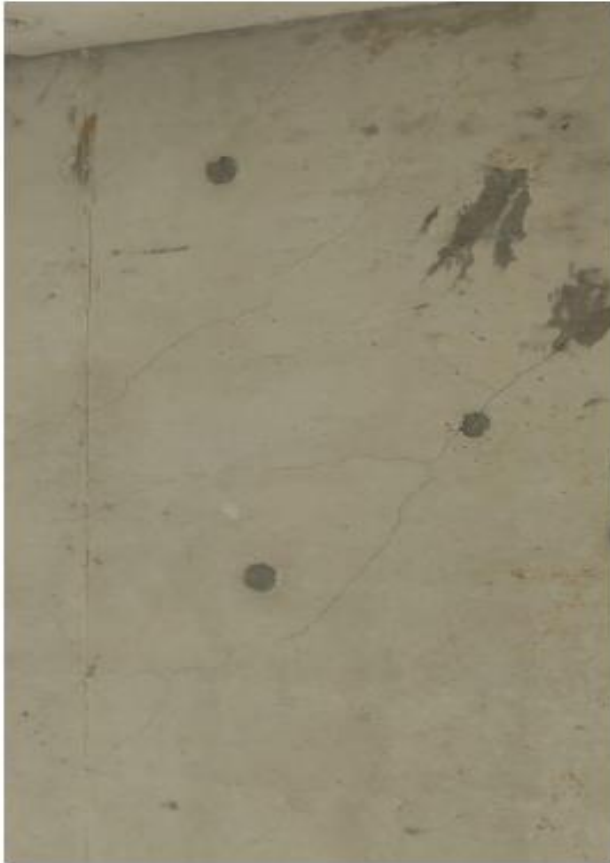
**Gambar 4**

Keretakan terjadi pada plat lantai

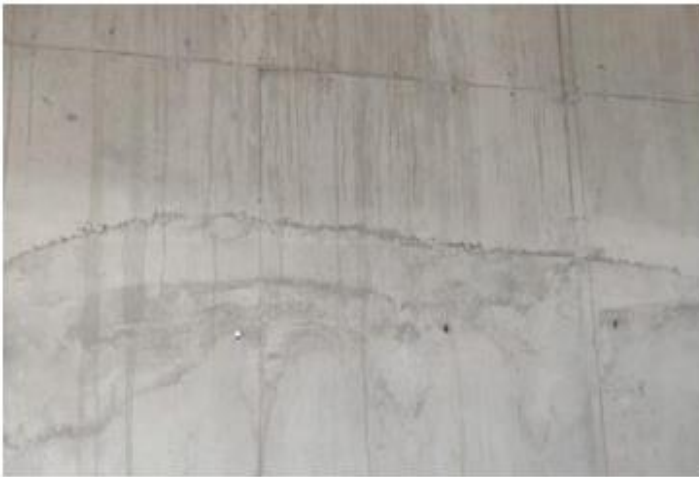
**Gambar 5**

Keretakan terjadi pada plat dinding geser
