Analisis Kegagalan dan Metode Perbaikan Kebocoran pada Sistem *Foam Bladder Tank*: Studi Kasus Project SBI Plant Narogong

Deddy Junior Tambunan *, Djoko Setyanto

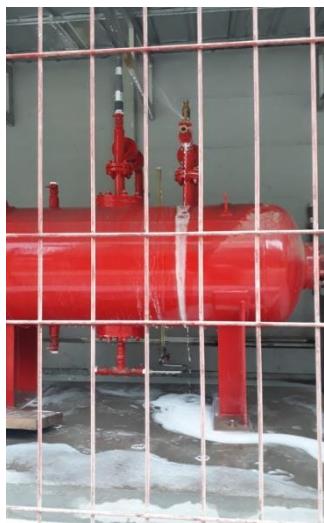
Gambar 1.
Foam Solution keluar dari *Pressure Safety valve*.

Pada hari selasa, 9 Agustus 2022, ada kejadian dimana pada *Pressure Safety Valve* yang ada di jalur *Water Inlet Bladder Tank*, keluar *Foam Solution (Water + Concentrate)* seperti yang terlihat pada gambar 1. Dan pada hari yang sama, bertepatan dengan *Client SBI* sedang melakukan *Internal Test* pada *Hydrant Pillar*.

1. Tidak ada kebocoran pada *Membran Concentrate* pada *Bladder Tank*.
2. Penyebab *Foam Solution* yang keluar dari *Pressure Safety Valve (PSV)* adalah karena pada saat *Client* melakukan *Internal Test* pada *Hydrant Pillar*, *Water Inlet* dan *foam Concentrate valve* kondisinya terbuka dan *Gate Valve* sebelum *Deluge Valve* terbuka tetapi *Drain* pada *Trim Set Deluge Valve* tertutup, sehingga terjadi *back pressure*. *Foam Solution* yang mengendap pada jalur pipa sisa *performance test* keluar dari *Pressure Safety Valve (PSV)*. Dan juga air yang masih mengendap di *water channel Bladder tank* menyebabkan air dan *foam solution* pada pipa keluar dari *Pressure Safety Valve (PSV)*.

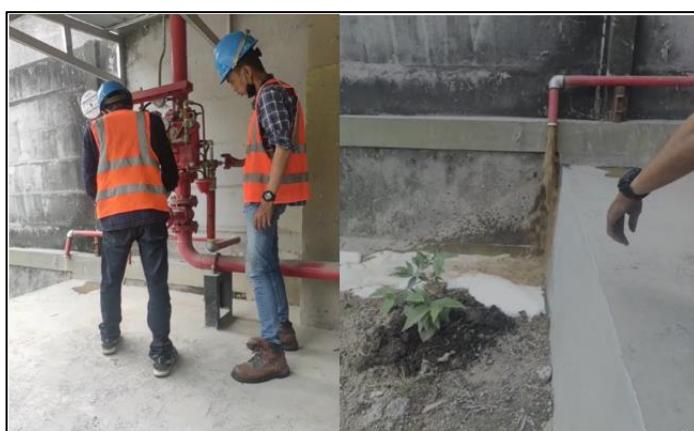
Gambar 2.
Air keluar dari *Drain Line Deluge Valve* berwarna keruh.

Ditemukan indikasi kebocoran pada *trim set Foam Bladder Tank* tepatnya pada *Pressure Safety Valve* dan ketika dilakukan *flushing* pada *drain line Deluge Valve*, didapat air yang warnanya keruh seperti pada Gambar 2.

2. Langkah kedua adalah *flushing jalur foam pipe*. Dengan cara, pertama menutup *water inlet valve* dan *foam concentrate valve*. Kemudian membuka *Gate Valve* yang berada sebelum *Deluge valve* (Gambar 5) dan membuka *drain valve* yang ada di *trim set Deluge Valve* (Gambar 2). Pada jalur *drainage deluge valve* banyak *foam solution* yang keluar dan air yang berwarna kecoklatan atau keruh (Gambar 2).

1. Prosedur Pengisian Salah (*Improper Filling*): Pengisian konsentrat dilakukan terlalu cepat tanpa diimbangi pengisian air pada sisi *shell*, menyebabkan karet membran *Bladder Tank* meregang berlebihan dan sobek karena gaya gravitasi. Dan prosedur pengisian tidak sesuai dengan anjuran dari manufaktur (FM Global, 2023).
2. *Water Hammer*: Lonjakan tekanan mendadak saat pompa *fire hydrant* aktif, yang menghantam *Bladder Tank* karena tidak adanya *surge arrestor* yang memadai. Hal ini menyebabkan *foam liquid* tercampur ke jaringan pipa hidran. Semakin parah dikarenakan pipa yang digunakan setelah *foam proportioner* adalah *Carbon Steel A53* dan bukan *Galvanized pipe* atau *Stainless steel pipe*. Sehingga terjadi korosi pada bagian dalam pipa. Ditunjukkan dengan air yang berwarna coklat keruh ketika dilakukan *flushing*.

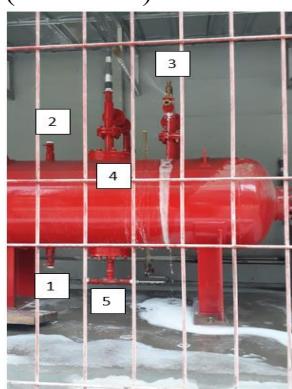
Gambar 3.

1. Langkah pertama adalah membuka *drain valve* (no. 1 pada Gambar 3). Tujuannya adalah untuk melihat apakah masih ada *foam solution* yang ada di dalam *Bladder Tank*. Karena dengan ada *Foam Solution* mengendap di dalam tangki akan menyebabkan *body* dalam tangki akan korosif. Hasilnya adalah masih banyak *Foam Solution* (Gambar 4).

Detail *Bladder Tank* ketika terjadi kebocoran.

4. Langkah keempat *Bladder Tank* diisi dengan *foam concentrate* sebanyak 20 Ltr melalui jalur yang telah dibuka sebelumnya (no 4 pada Gambar 3). Kemudian *drain valve Bladder Tank* (no. 1 pada Gambar 3) dibuka. Hasil nya tidak ada *foam concentrate* yang keluar.

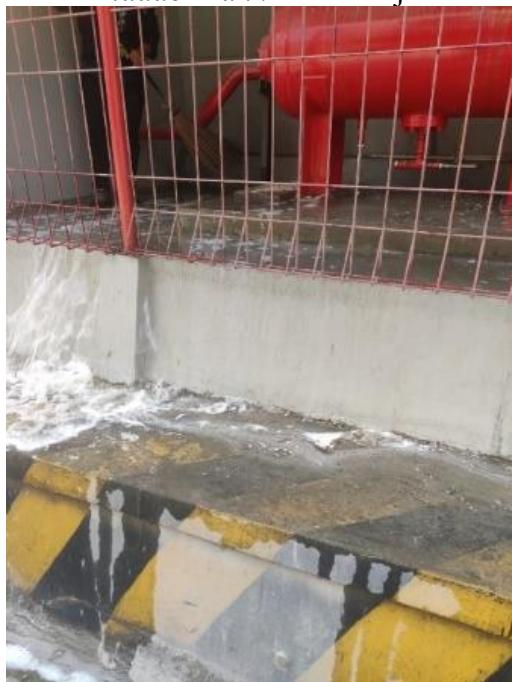
Gambar 4.

Cairan *Foam Solution* yang keluar dari *Trim Set Bladder Tank*.

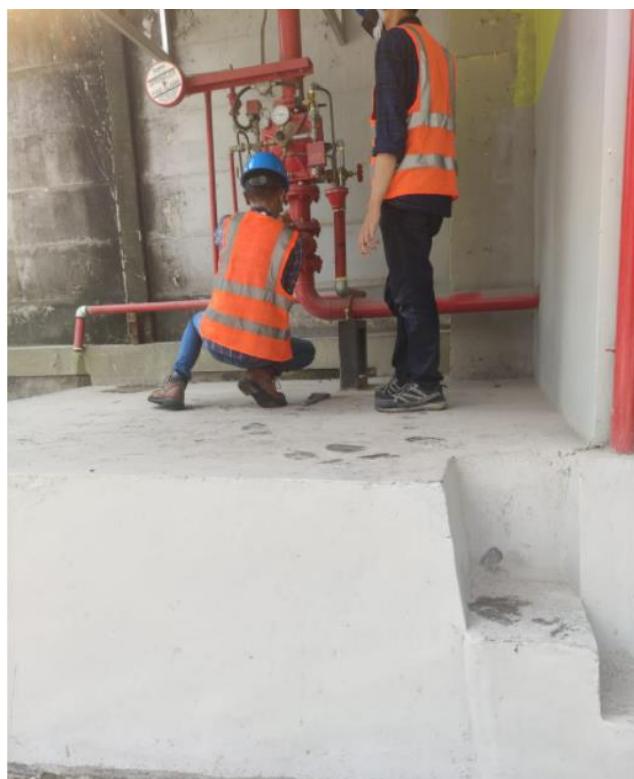
Gambar 5.

Gate Valve dibuka agar *flushing* dilakukan melalui *drain line Deluge Valve*.

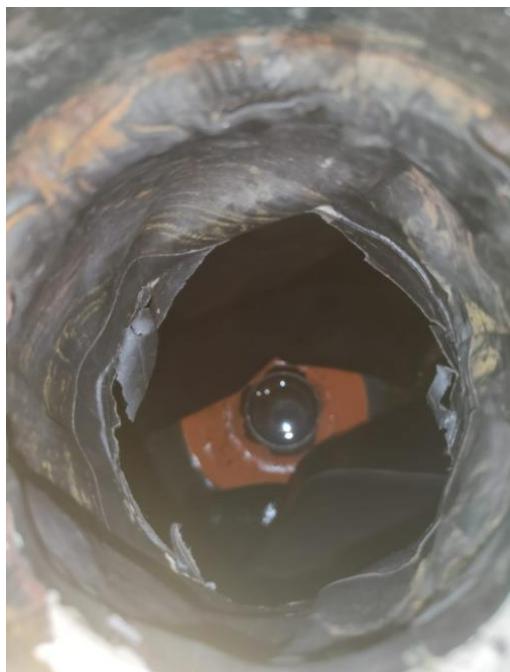
**Gambar 6.**

3. Langkah ketiga adalah membuka *flange* jalur *foam concentrate* pada *Bladder Tank* (no 4 pada Gambar 6). Tujuannya adalah untuk mengecek kondisi karet membran pada *Bladder Tank*. Hasilnya adalah tidak ada kebocoran pada membran (Gambar 7). Kondisi *Foam Filling Pipe* yang ada di dalam *Bladder* sudah berkarat (Gambar 8).

Kondisi bagian dalam *Bladder Tank* ketika *flange* dibuka.

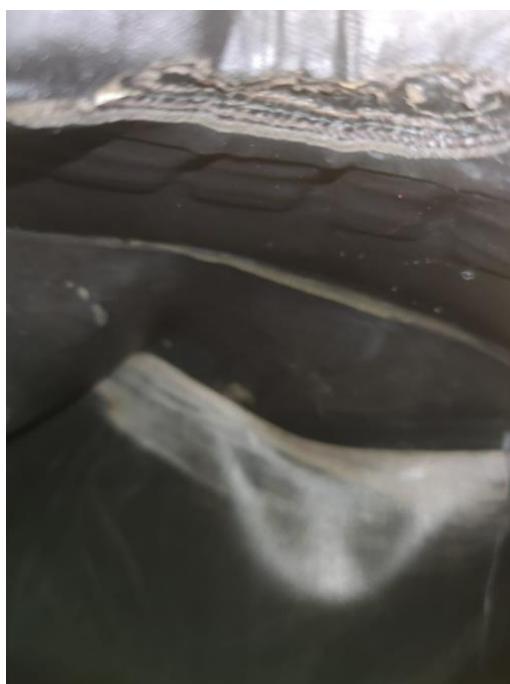
**Gambar 7.**

Kondisi membran di dalam *Bladder Tank* tidak menunjukkan kerusakan atau kebocoran.

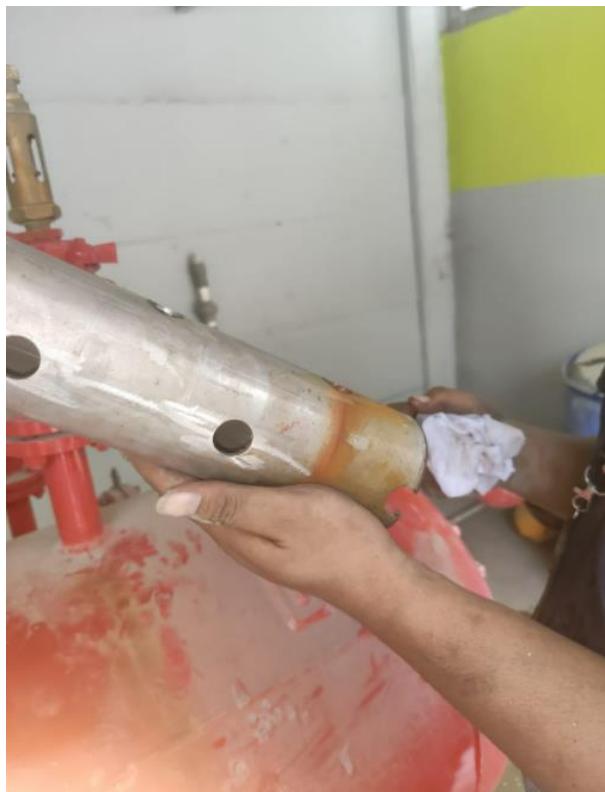
Gambar 8.

Kondisi *Foam Filling Pipe* menunjukkan adanya terjadi korosi.

1. Memperbaiki Prosedur Pengisian *Foam Concentrate* pada *Bladder Tank* dengan mengikuti SOP yang seharusnya. Bertujuan agar *Foam Concentrate* yang diisi ke dalam membran efektif sesuai dengan volume aktual.
2. Melakukan *Flushing* pada Jalur Pipa *Foam System* agar tidak ada sisa *foam solution* yang mengendap di dalam pipa yang dapat menyebabkan korosif pada pipa.
3. Menyarankan pembuatan SOP kepada tim Internal *Client* ketika akan menggunakan *Hydrant Pillar* pada jalur *fire fighting* sehingga tidak menyebabkan kejadian yang sama terjadi. Karena *valve* yang ada pada jalur *Foam System* harus *Normally Open*.
4. Memodifikasi instalasi *Foam System*, salah satunya dengan menambahkan *Check Valve* setelah *Proportioner*. Hal ini berguna untuk menghindari adanya *foam solution* yang akan *back pressure* ke jaringan pipa hidran.

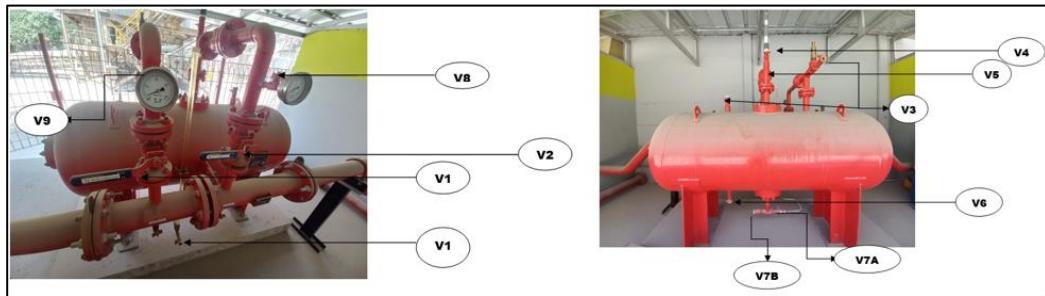
**Gambar 9.**

Panduan untuk prosedur pengisian *Foam Concentrate* ke dalam *Bladder Tank* yang sesuai dengan anjuran dari manufaktur.

- Bilas tangki dengan air bersih.
3. Prosedur Pengisian Kembali (*Refilling Strategy*)
 - Pastikan semua katup pada tangki kandung kemih dalam posisi tertutup. Seluruh katup (*valve*) dan *nozzle* akan menggunakan Gambar 9.

- Buka Katup V4 (*valve* ventilasi tangki) & V3 (*valve* ventilasi).
 - Hubungkan suplai air ke *valve* V6 (*drain valve*).
 - Buka katup V6 (*vessel drain valve*) untuk mengisi air di bagian luar.

- Mengisi air sampai debit air diamati melalui *valve* V3.
 - Tutup *valve* V6 (*drain valve*) & putuskan pasokan air dari *valve* V6
 - Hubungkan pipa pembuangan pompa pengisian busa ke *valve* V7B (*valve* pembuangan tangki).

- Buka Katup V7A & V7B (*valve* pembuangan tangki) untuk mengisi konsentrat busa dalam *Bladder tank*.
 - Selama operasi pengisian jika pelepasan konsentrat busa diamati melalui katup V4 (*valve* ventilasi *Bladder tank*), buka sebagian katup V6 (*valve* saluran pembuangan) untuk mengalirkan air dari tangki *Bladder* selama operasi pengisian.

- Lanjutkan operasi pengisian sampai jumlah konsentrat busa yang dibutuhkan ke dalam tangki *Bladder tank*.
 - Setelah pengisian, tutup *valve* V7A, V7B, V3 & V4.

- Putuskan sambungan pasokan pompa busa dari *valve* V7B (*valve* pembuangan tangki).
 - Hubungkan suplai air ke *valve* V6 & buka *Valve* V6 (*drain valve*) pada saat mengisi air di tangki *Bladder tank*.

- Buka *valve* V4 (*valve* ventilasi *Bladder*) untuk mengalirkan udara dari kandung kemih. Menutup *valve* V4 pada pelepasan konsentrat busa dari *Valve* V4 (*valve* ventilasi).

- Tutup *Valve* V6 (*drain valve*) & putuskan sambungan suplai air dari *valve* V6.
 - Buka *Valve* V3 (*vent valve*) untuk menurunkan tekanan tangki *Bladder tank*.
