# Analisis Tingkat Gangguan Pengoperasian pada Kereta Pemeliharaan Jalan Rel (KPJR) (Studi Kasus Gangguan pada Unit *Levelling* Mesin MTT 09-32 *Duomatic* CSM)

Program Studi Program Profesi Insinyur, Fakultas Biosains, Teknologi, dan Inovasi, Universitas Katolik Indonesia Atma Jaya, Jalan Jenderal Sudirman 51 Jakarta 12930

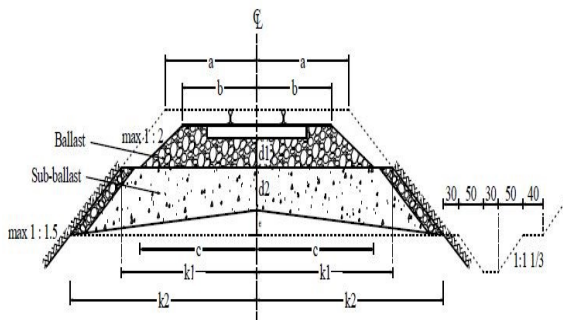
1. Bangunan atas terdiri dari rel, penambat, bantalan, dan *ballast*.
2. Bangunan bawah terdiri dari *ballast* sirtu dan tanah.

**Gambar 1.**  
Konstruksi Jalan Rel (PT. Kereta Api Indonesia, 2016)

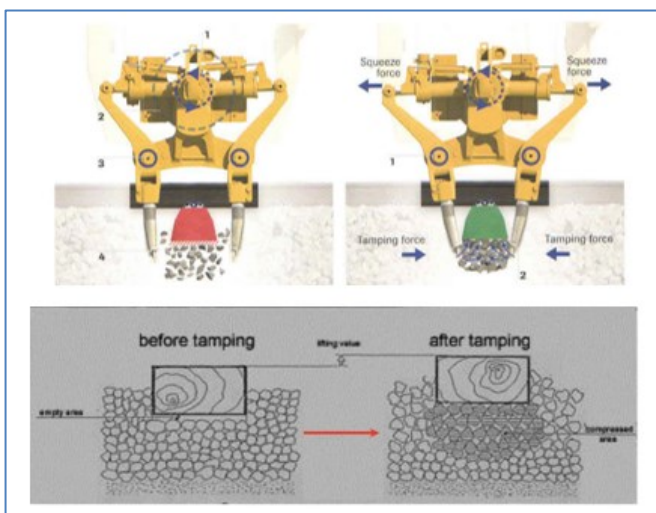
Ballast yang ditabur biasanya adalah batu krikak (bebatuan yang dihancurkan menjadi ukuran yang kecil) dengan diameter sekitar 28-50 mm dengan sudut yang tajam (bentuknya tidak bulat). Ukuran partikel ballast yang terlalu kecil akan mengurangi kemampuan drainase, dan ukuran yang terlalu besar akan mengurangi kemampuannya dalam mentransfer *axle load* saat rangkaian kereta api melintas (PT. Kereta Api Indonesia, 2012).

**Gambar 2.**  
Perbandingan *Ballast* Sebelum dan Sesudah di *Tamping* (Wackerlig, H.U., 1988)

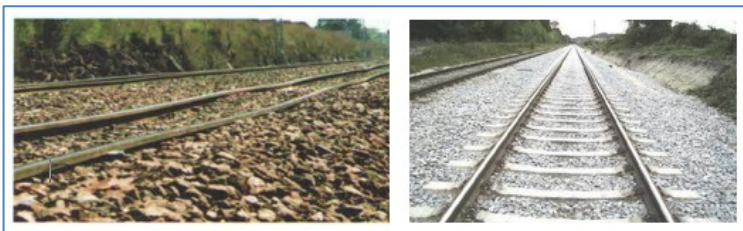
**Gambar 3.**

Dalam hal ini, KPJR 09-32CSM digunakan untuk menstabilkan posisi rel dan bantalan dengan cara memadatkan *ballast* (batu kricak) di bawah bantalan menggunakan unit *tamping* bervibrasi. Proses ini bertujuan untuk mengembalikan geometri jalur rel ke kondisi ideal, sehingga menjamin kenyamanan, keamanan, dan efisiensi operasional kereta api.

Perbandingan Jalan Rel (Holwirth, C., 2009)

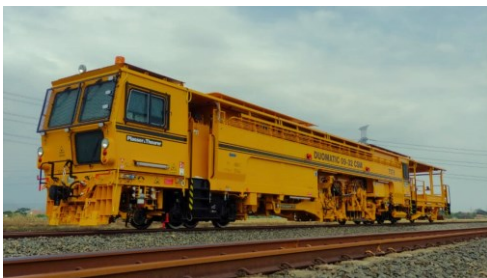
**Gambar 4.**

Mesin ini dilengkapi dengan sistem perangkat pengukuran geometri rel yang dikendalikan secara elektronik oleh beberapa *microcontroller card*. Keunggulan utama dari tipe 09-32 CSM adalah kemampuannya untuk bekerja secara berkelanjutan (*continuous tamping*) tanpa harus berhenti di setiap titik, sehingga meningkatkan produktivitas dalam pekerjaan pemeliharaan rel.

KPJR 09-32 CSM

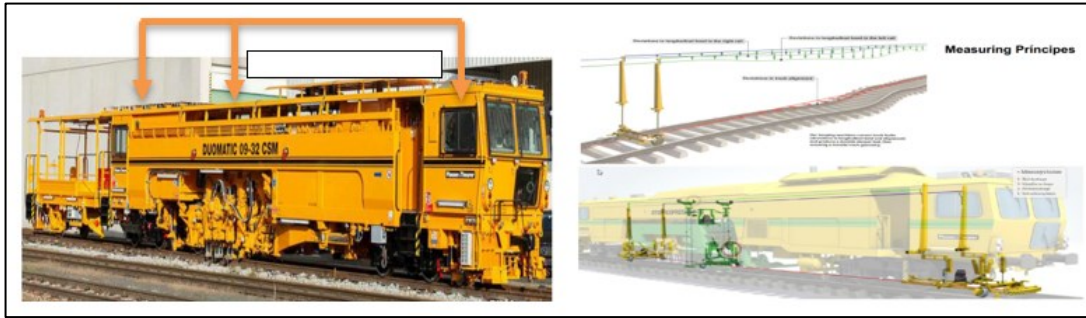
**Gambar 5.**

Proses *levelling* pada pertinggian sebuah rel sangat esensial dan penting dalam menjaga kestabilan kereta saat melintasi rel dengan kecepatan yang telah ditentukan. Kereta yang melintas memiliki gaya lempar keluar (*centrifugal force*) saat melewati lengkung. Dengan banyaknya kereta yang melintas pada jalan rel tersebut, maka geometri jalan rel akan berubah seiring dengan kapasitas dan kuantitas kereta yang lewat. Hal inilah yang dapat menyebabkan kereta bisa terjadi goyangan keras ataupun anjlok jika geometri jalan rel tidak dirawat secara benar. *Levelling* diperlukan untuk menjaga nilai pertinggian antara rel kiri dan kanan agar tetap dengan nilai dan toleransi sesuai ketentuan terutama pada rel lengkung. Secara logikanya, *levelling* mirip seperti sebuah timbangan yang mengukur perbedaan tinggi rel kanan dan kiri. Sinkronisasi antara sebuah *transducer* angkatan, pendulum, dan juga *trolley* sebagai media ukur yang bersentuhan langsung dengan rel, menentukan berapa nilai yang harus dibuat pada sebuah lengkung di jalan rel (Berger, E., 2017).

*Points Levelling dan Measuring Principles* (Berger, E., 2019)

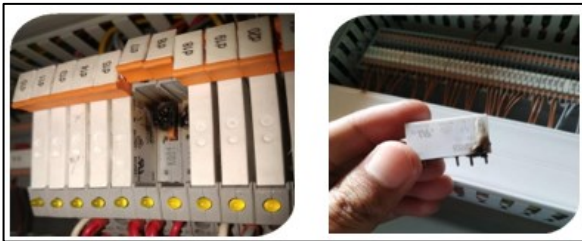
1. Relay Aus/Terbakar  
Kontak relay tidak lagi menghantarkan arus dengan baik akibat keausan/terbakar.
2. Konektor Longgar  
Sambungan kabel yang tidak rapat menyebabkan putusnya aliran listrik.
3. Korosi pada Kabel  
Kelembaban dan kurangnya perawatan periodik memicu oksidasi pada kabel.
4. Kurangnya Inspeksi Rutin  
Komponen kecil sering terabaikan dalam pemeliharaan, sehingga kerusakan tidak terdeteksi lebih awal.

**Gambar 7.**  
*Relay Aus/Terbakar*

Komponen	Kontribusi (%)	$\lambda$ Awal (1/jam)	Rekomendasi Teknis	Target Penurunan $\lambda$	$\lambda$ Baru (1/jam)
Relay Aus/Terbakar	50	0.0125	Ganti relay IP67 kontak emas, pasang <i>snubber diode</i> , <i>preventive replacement</i> setiap 400 jam	-95%	0.00063
Konektor Longgar	22.5	0.0056	Gunakan konektor lukis dengan pengunci bayonet, pelumas dielektrik, torsi standar, inspeksi P3	-90%	0.00056
Kabel Korosi	20	0.0050	Gunakan kabel XLPE/ETFE tahan panas & lembab, rerouting dan <i>clamping</i> setiap 200 mm	-85%	0.00075
Switch/Fuse	7.5	0.0019	Ganti fuse HRC, switch IP65, inspeksi arus kontak pada P6	-70%	0.00057
<b>Total Sistem</b>	100	<b>0.025</b>	—	—	<b>0.00251</b>

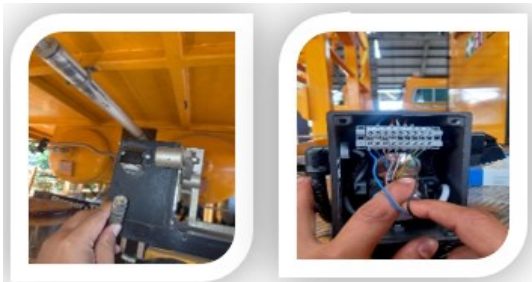
**Gambar 8.**  
*Connector Longgar*

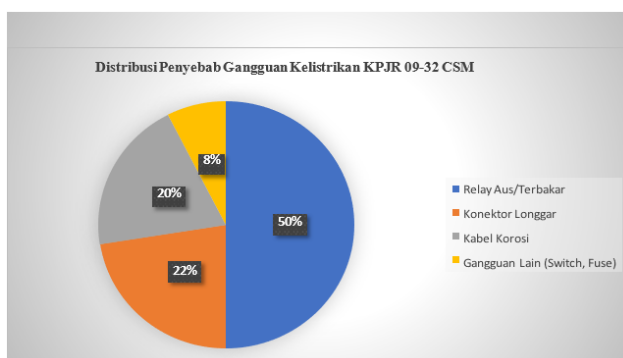
**Gambar 9.**  
Grafik Distribusi Penyebab Gangguan Kelistrikan KPJR 09-32 CSM

Berdasarkan grafik distribusi penyebab gangguan kelistrikan KPJR 09-32 CSM menunjukkan probabilitas tertinggi pada komponen *relay* aus/terbakar sebesar 50% dengan dampak paling besar terhadap total *downtime*, maka harus menjadi prioritas utama perawatan preventif dan *redesign* sistem *relay* panel.

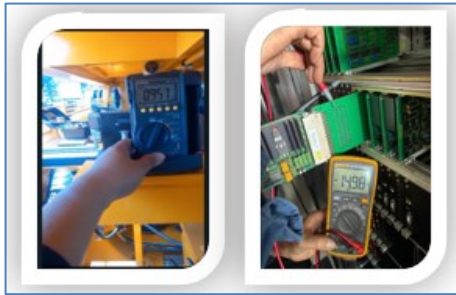
**Gambar 11.**  
Pengukuran Tegangan pada Panel

- Inspeksi visual terhadap relay, kabel, dan konektor.
- Pengukuran tegangan dan resistansi untuk memastikan aliran listrik normal.
- Penggantian komponen rusak seperti relay dan kabel yang tidak berfungsi.
- Pemasangan kembali konektor agar lebih rapat dan aman dari getaran.
- Pengujian ulang sistem dengan mengoperasikan unit tamping hingga berfungsi normal.

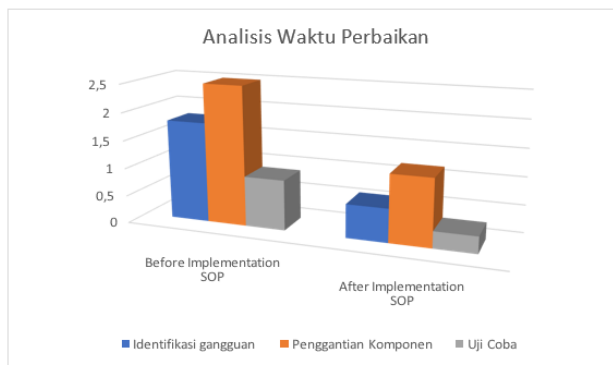
Hasil tersebut menunjukkan bahwa pendekatan sistematis melalui SOP dan *checklist* memberikan dampak signifikan terhadap efisiensi kerja. Sebelum adanya panduan baku, proses identifikasi gangguan sering dilakukan secara *trial-error*, menyebabkan waktu perbaikan lebih panjang karena teknisi harus menelusuri seluruh rangkaian kelistrikan secara manual.

**Gambar 12.**  
Grafik Analisis Waktu Perbaikan
