Kajian Aspek Penyebab Masalah Operasional Pompa Sirkulasi Asam yang Berkaitan dengan *Black Out* dan *Forced Shut Down* di Area Menara Absorpsi Pabrik Pembuatan Asam Sulfat

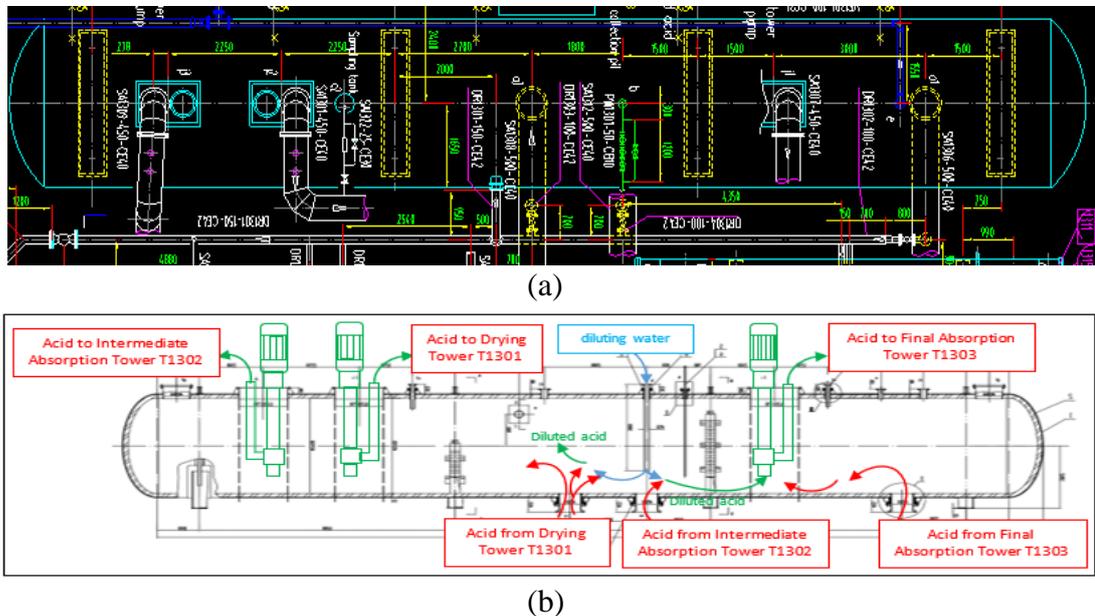
Gambar 8.

1. Penurunan performa pompa P1303 yang terjadi drastis sejak kurun waktu 25 Agustus 2021 hingga 24 Desember 2021, kemungkinan penyebabnya adalah karena posisi pompa P1303 adalah yang paling dekat dengan pipa *diluting water* tangki V1301, yaitu hanya berjarak 3 meter (lihat Gambar 6), sementara jarak pipa *diluting water* ke pompa P1301 adalah 6,75 meter dan ke pompa P1302 adalah 9 meter. Pipa *diluting water* pada Tangki Sirkulasi Asam V1301 berfungsi mengencerkan asam sulfat hasil absorpsi *Intermediate Absorption Tower* T1302 berkadar 98.5-98.7% secara konstan dengan tujuan mencapai konsentrasi produk akhir asam sulfat sebesar 98.3% yang akan ditransferkan oleh pompa P1303 ke dua lokasi (ke *Final Absorption Tower* T1303 dan ke *Final Product Storage Tank* V0401a/b/c), agar memenuhi spesifikasi parameter operasional yang ditentukan bagi T1303 dan bagi produk akhir di V0401a/b/c. Pada saat dilakukan penambahan air ke dalam asam sulfat pekat berkadar 98.5-98.7%, reaksi eksotermis yang disertai dengan ledakan kecil akan terjadi, sehingga getarannya akan lebih terasa di P1303 yang jaraknya paling dekat dengan pipa keluaran *diluting water*. Selain itu, suhu asam sulfat setelah reaksi pengenceran akan semakin tinggi akibat reaksinya yang eksotermis, sehingga

meningkatkan pemuaihan pada baut persambungan di pompa asam yang bertipe *vertical submersible*. Hal ini berpotensi membuat persambungan baut semakin longgar, sehingga semakin lama akan semakin merusak bagian pompa saat dijalankan (lihat Gambar 8, Gambar 9, dan Gambar 10). Kondisi kerusakan pompa yang tidak segera ditangani dan masih tetap dijalankan akan semakin meningkatkan beban kerja pompa secara perlahan dan kontinue (Lihat Tabel 5).

Rancangan Tangki Sirkulasi Asam V1303: (a) *blue print* jaringan perpipaan, (b) denah rancangan peralatan. Sumber: gambar *blue print* dan *equipment design* tangki sirkulasi asam sulfat Pabrik Asam Sulfat PT XYZ
